令和6年能登半島地震 調査報告  
(内灘町, 宝達志水町, 中能登町, 七尾市)

金沢工業大学 高原利幸(作成支援:金沢工業大学大学院 板橋 瞳)

調査日:2024年1月15日

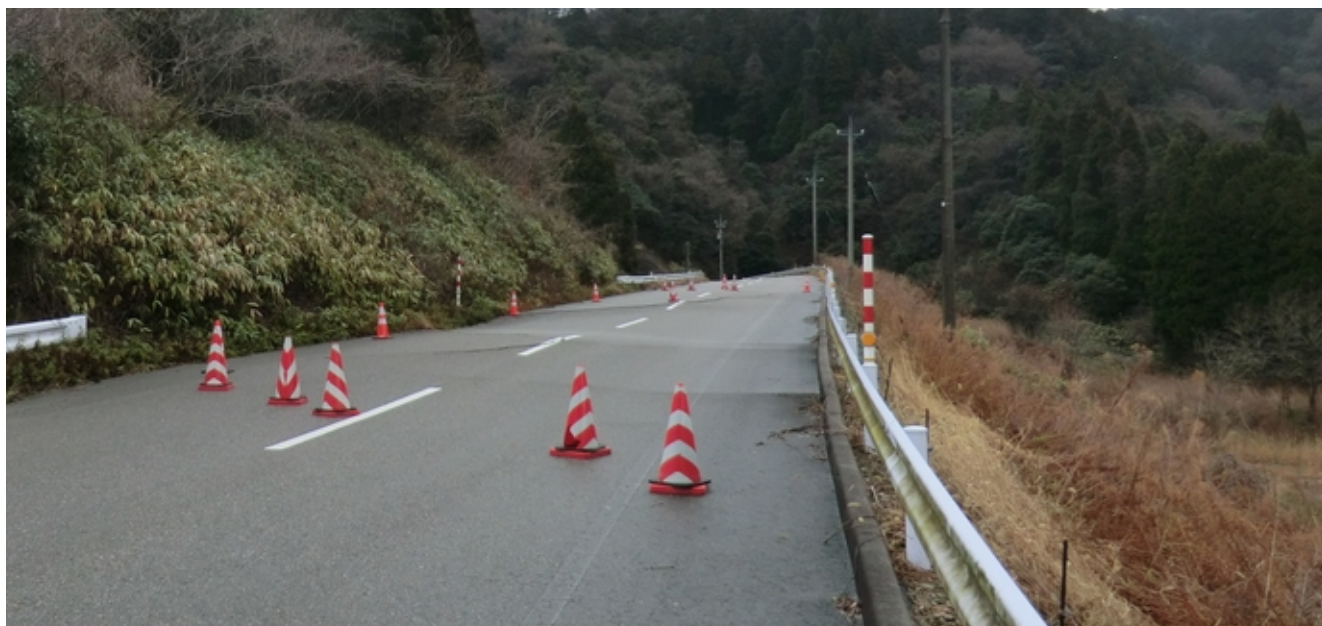
1. 宝達志水町, 山崎トンネル手前(36.8124000, 136.7880000)

腹付け盛土の変状

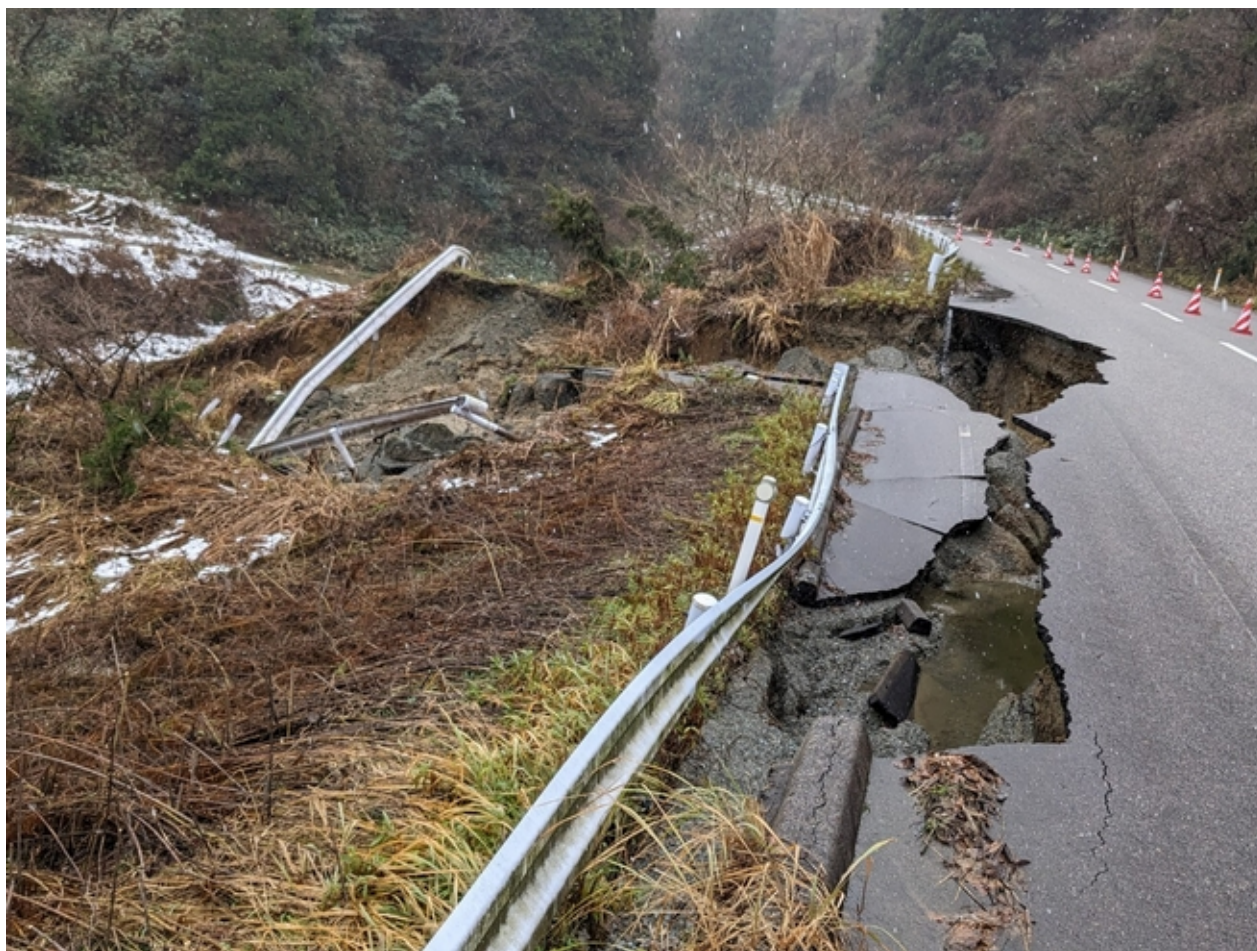
1. 宝達志水町, 山崎トンネル奥(36.8168126, 136.7917220)

盛土の崩落(1月9日調査時点では崩落なし. その後の降雨・降雪にて顕在化)

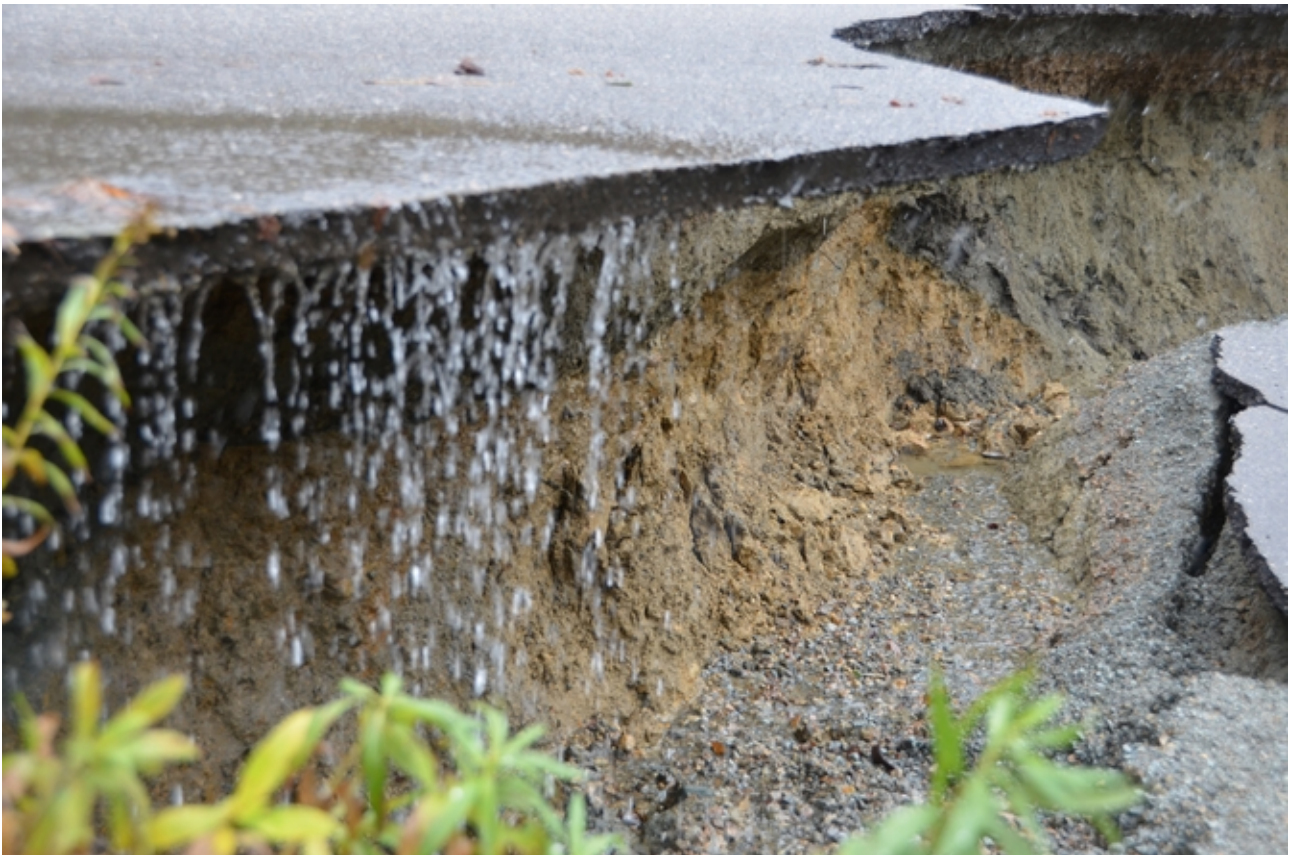
山側側溝から溢れた水が崩落地点まで流れ込んでいた

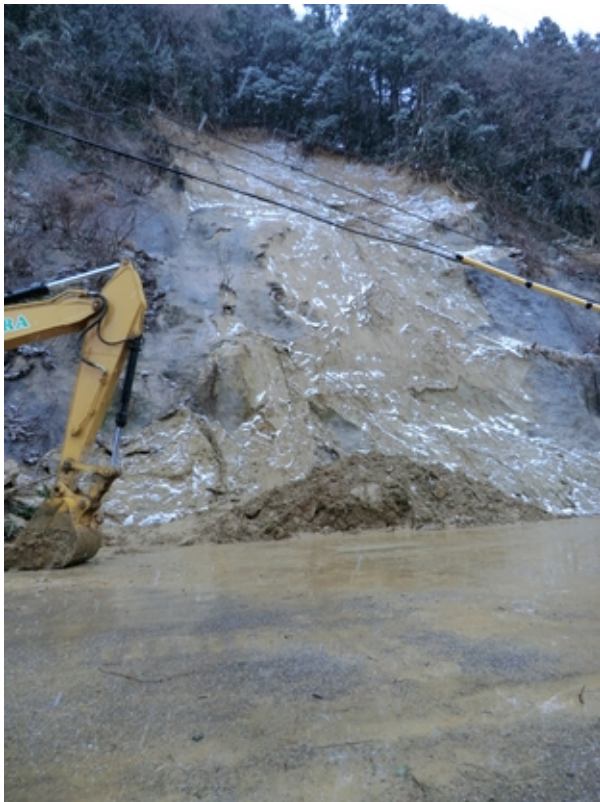
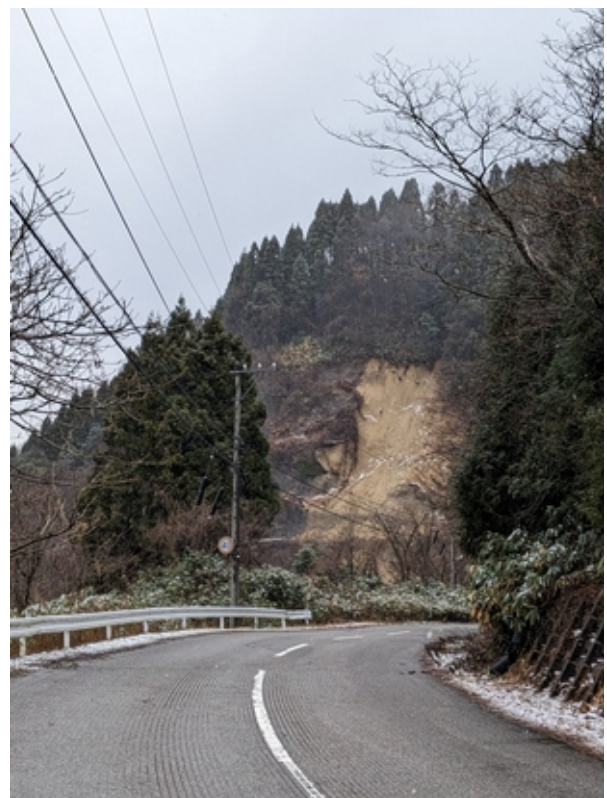
## 2. 宝達志水町, 子浦川防災ダム右岸(36.8452, 136.838)

コンクリート吹付上部の崩壊(写真は2箇所別の崩落, いずれも吹付上部)

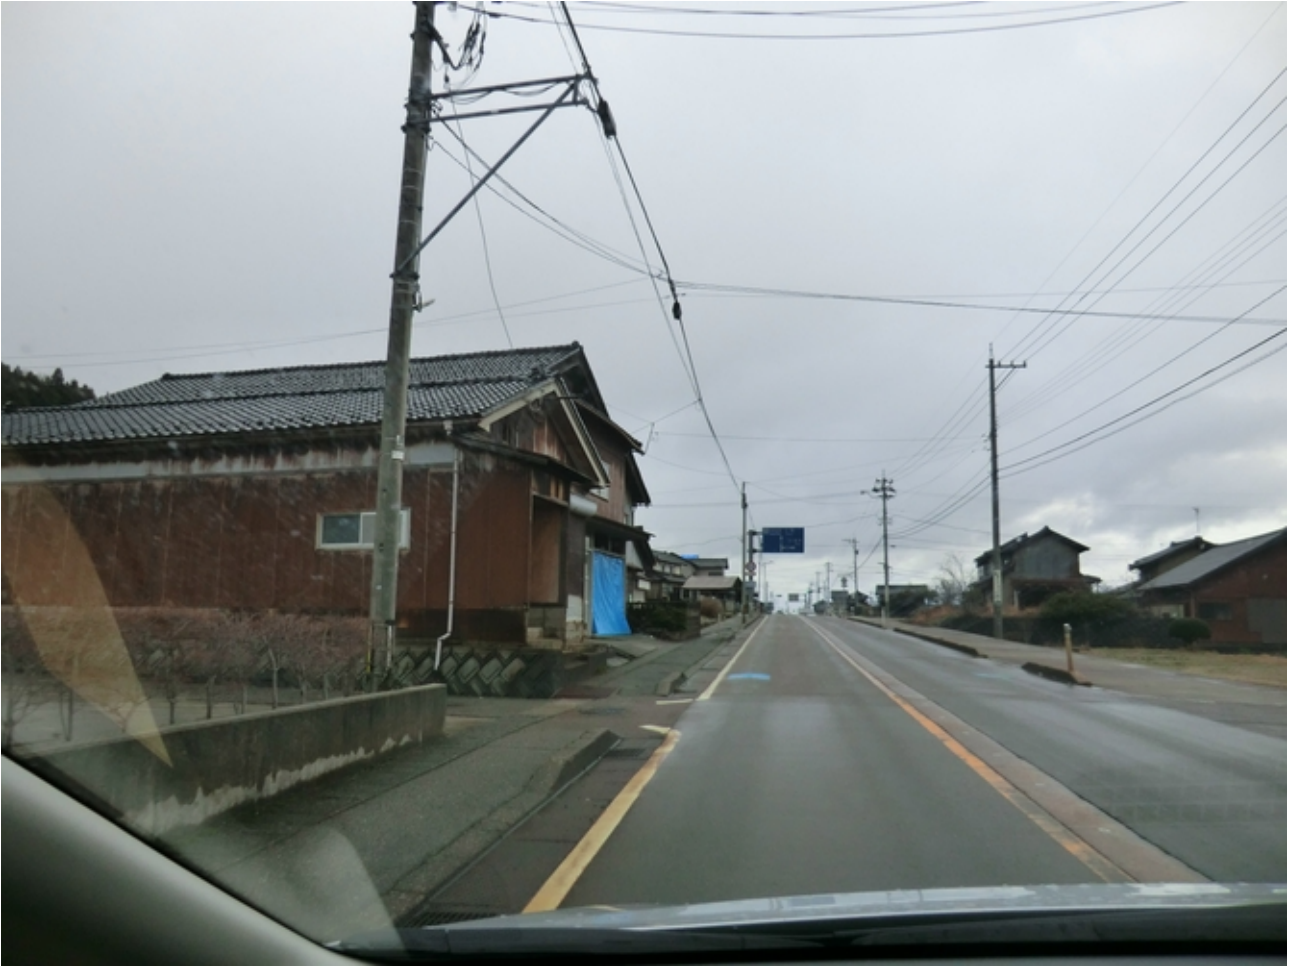
### 3. 中能登町能登部付近, 2 号線沿いの液状化

液状化跡多数, 屋根瓦被害, 家屋の変形も多く見られた

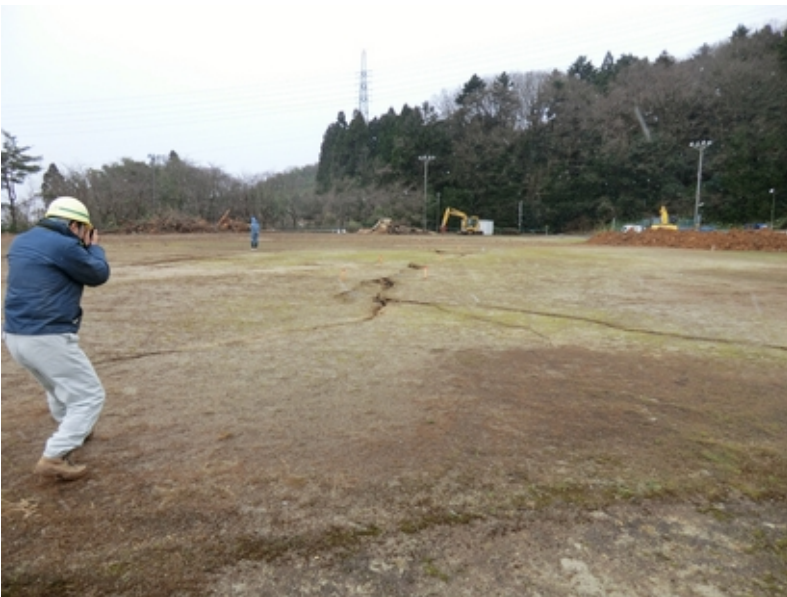
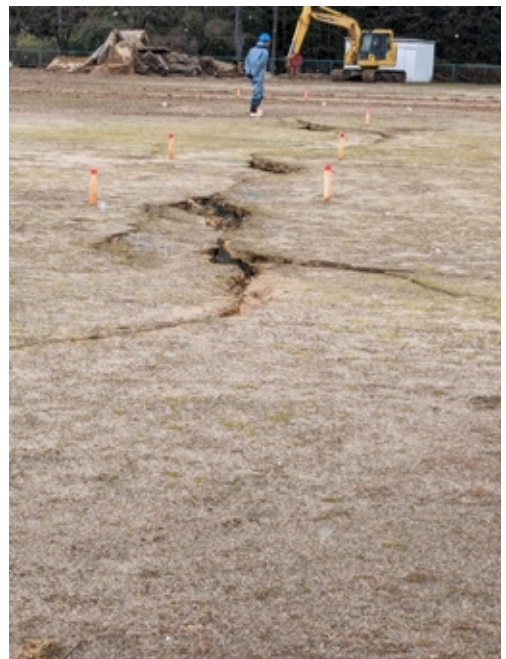
### 4. 中能登町, 鳥屋中学校グラウンド(36.9883, 136.896)

グラウンド上部の亀裂

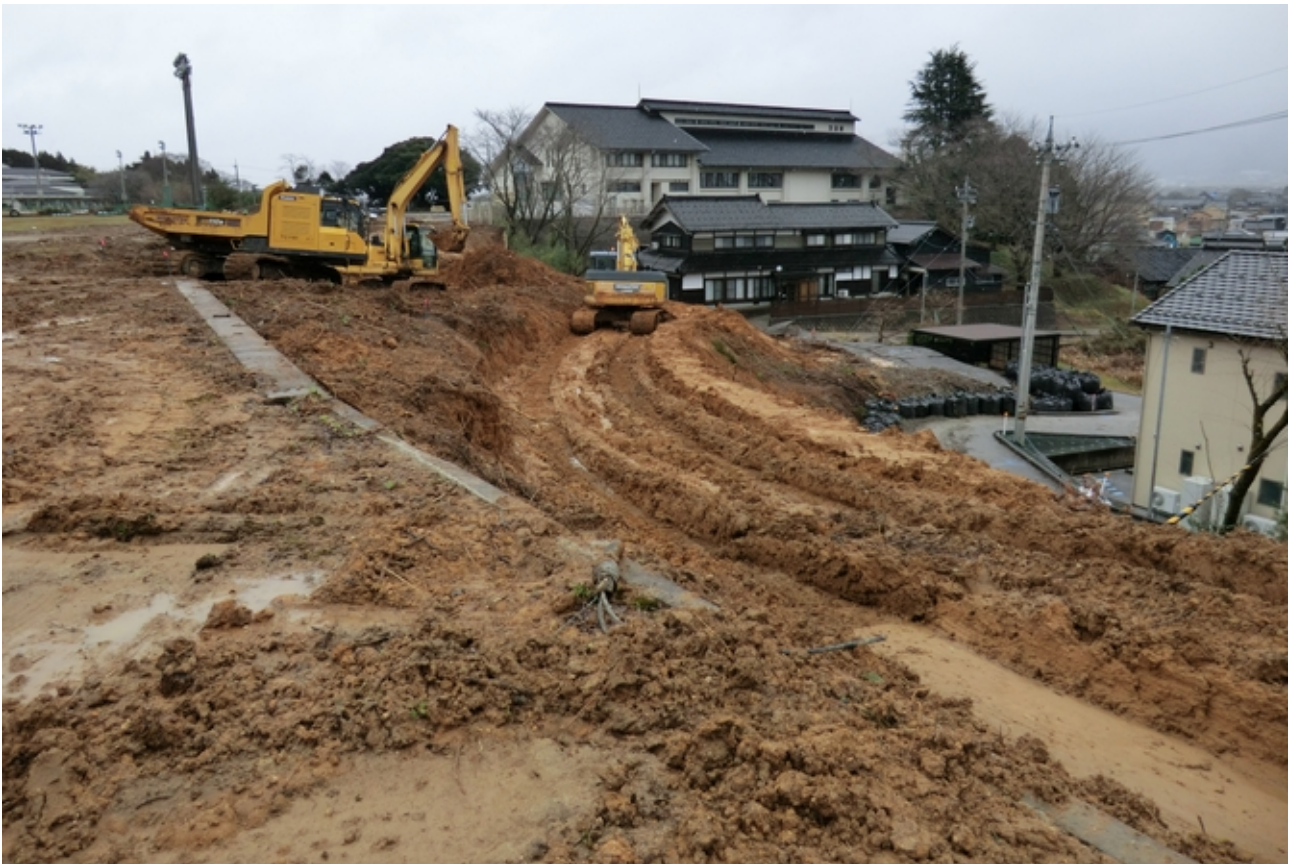
グラウンド下流側の応急対応の様子

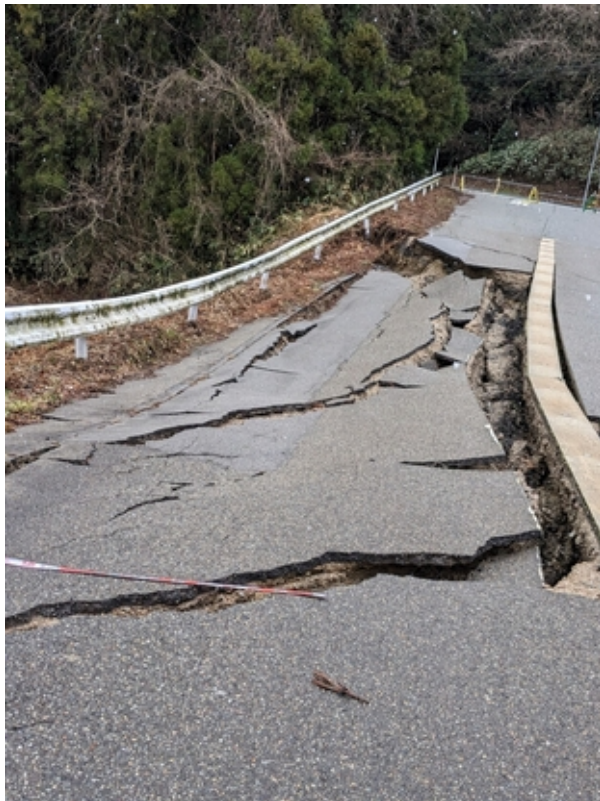
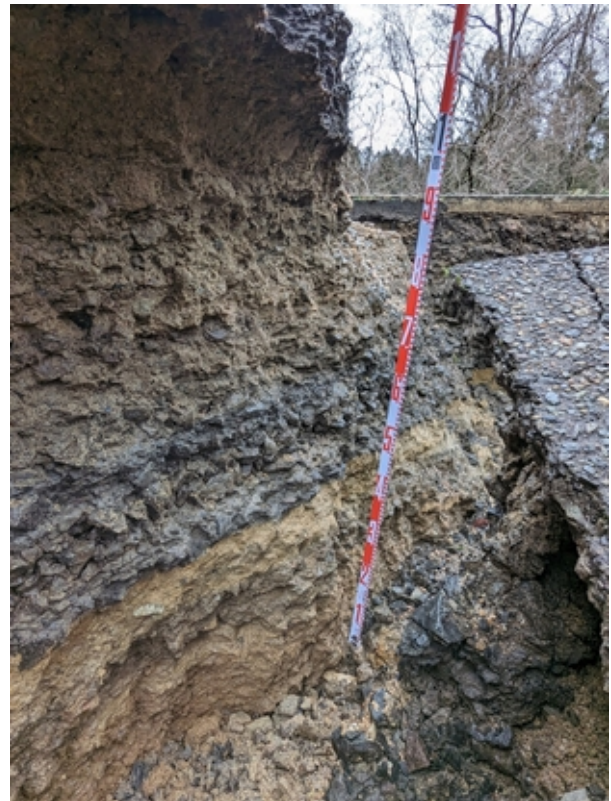
5: 中能登町 春木(37.0013869, 136.8912698)

溜池付近の道路盛土の崩落, 湿地上であるが溜池とは無関係

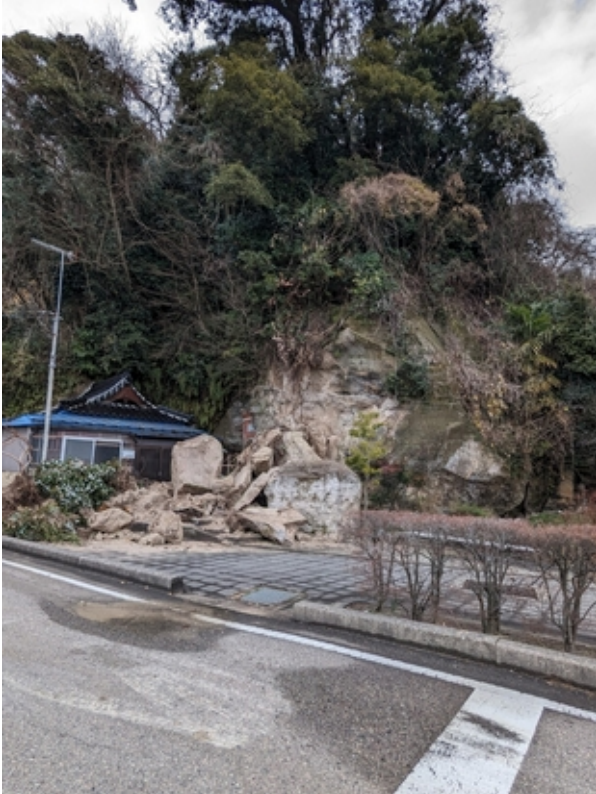
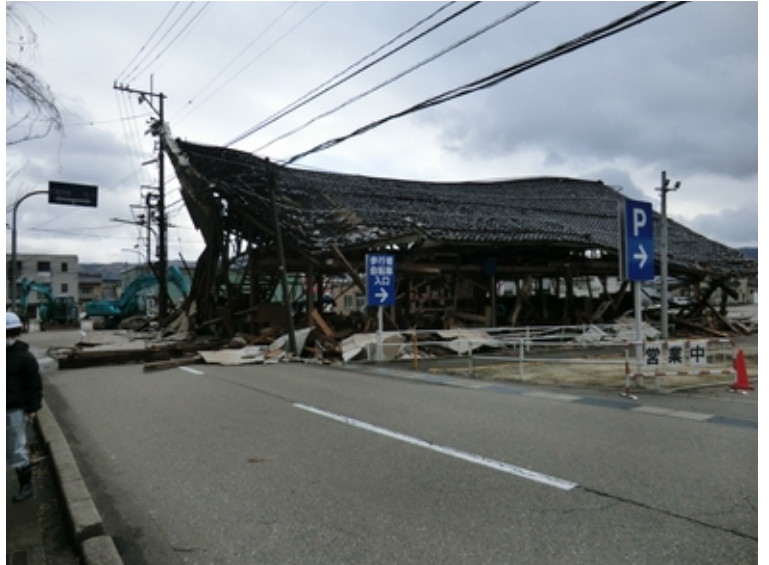
6: 七尾市 藤橋町, 七尾港水源地周辺 (37.041947, 136.955492)

岩盤崩落と道路反対側の液状化による倒壊

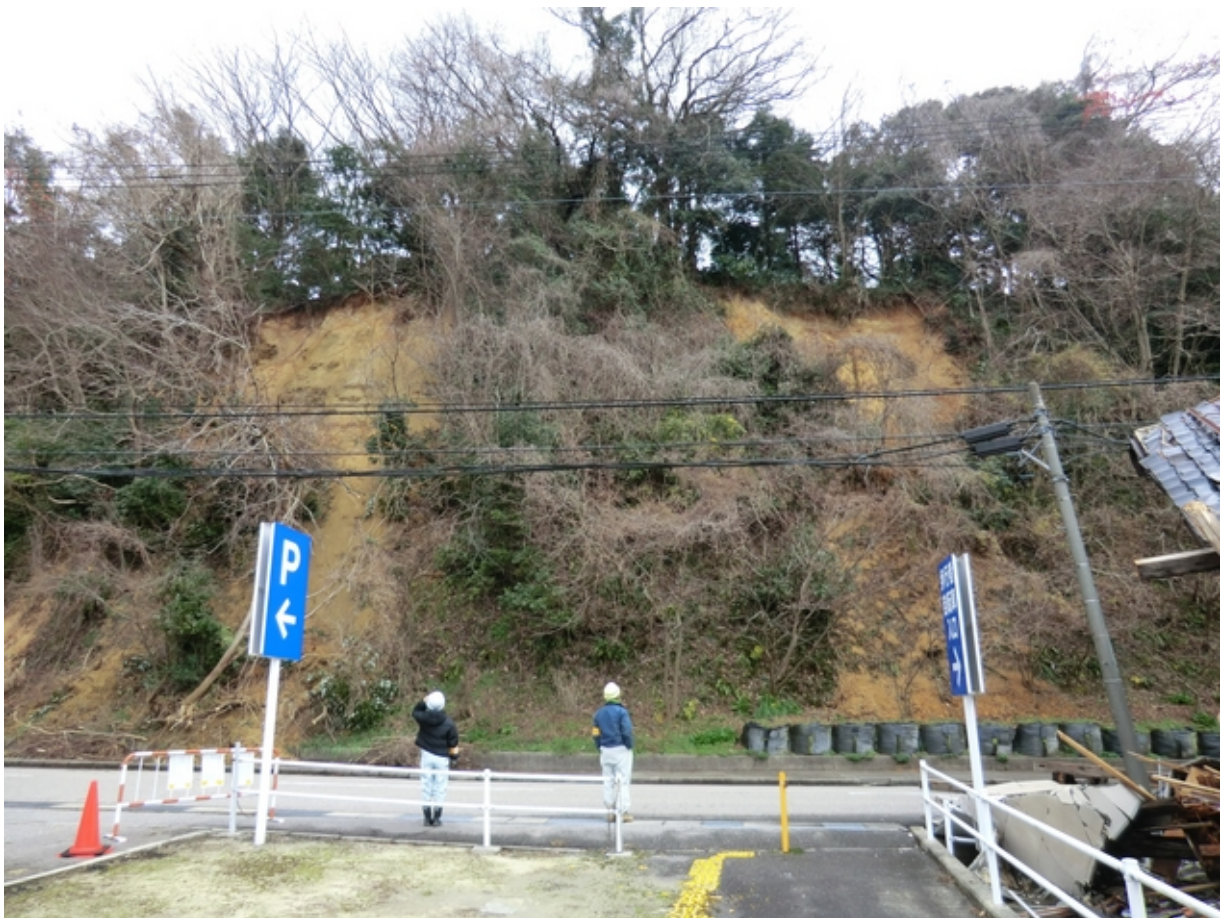
岩石崩落横の表層崩壊

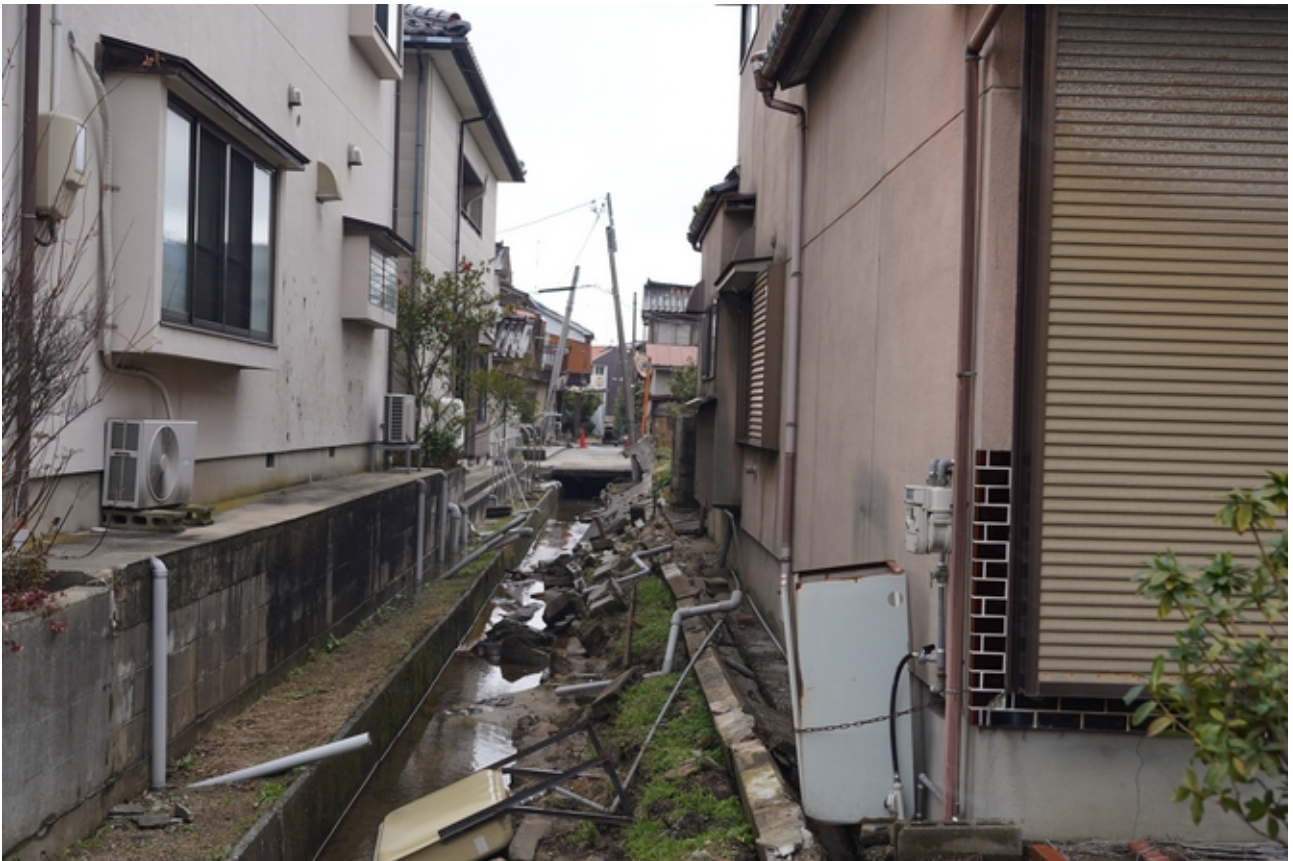
七尾港水源地付近の水路周辺での液状化

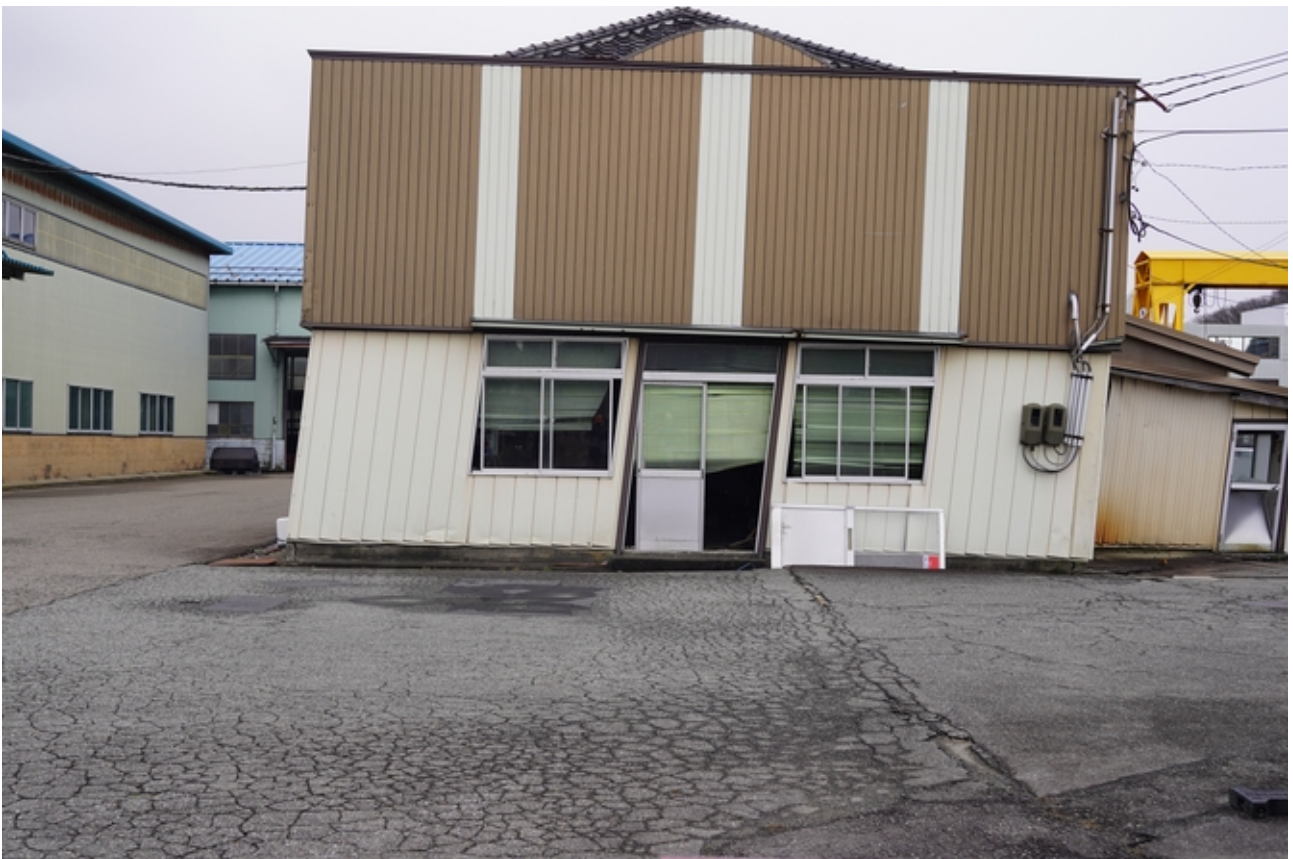
同様に液状化による建物被害

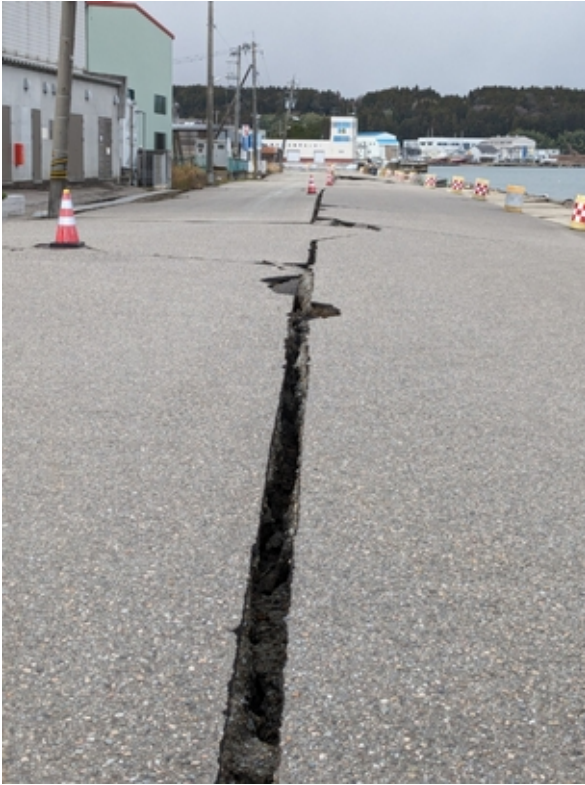
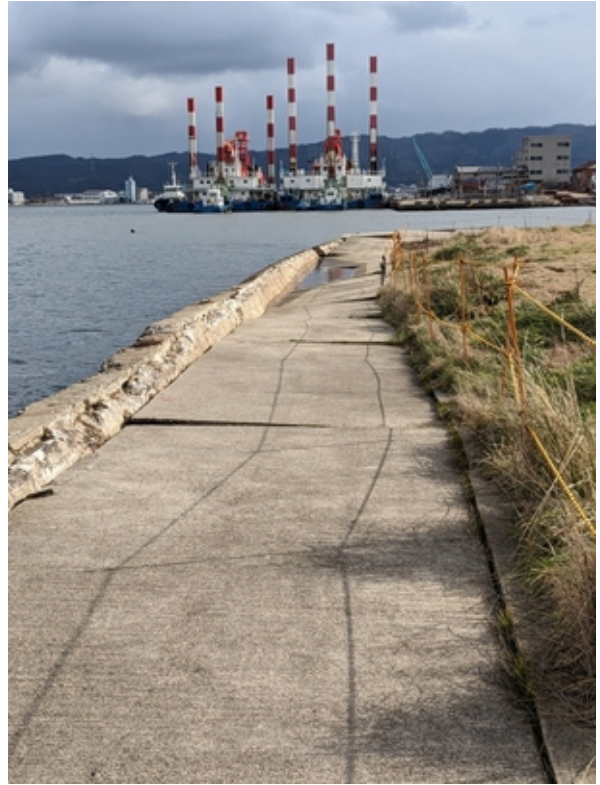
7: 石崎漁港(37.0539746, 136.9614026)

液状化による護岸被害

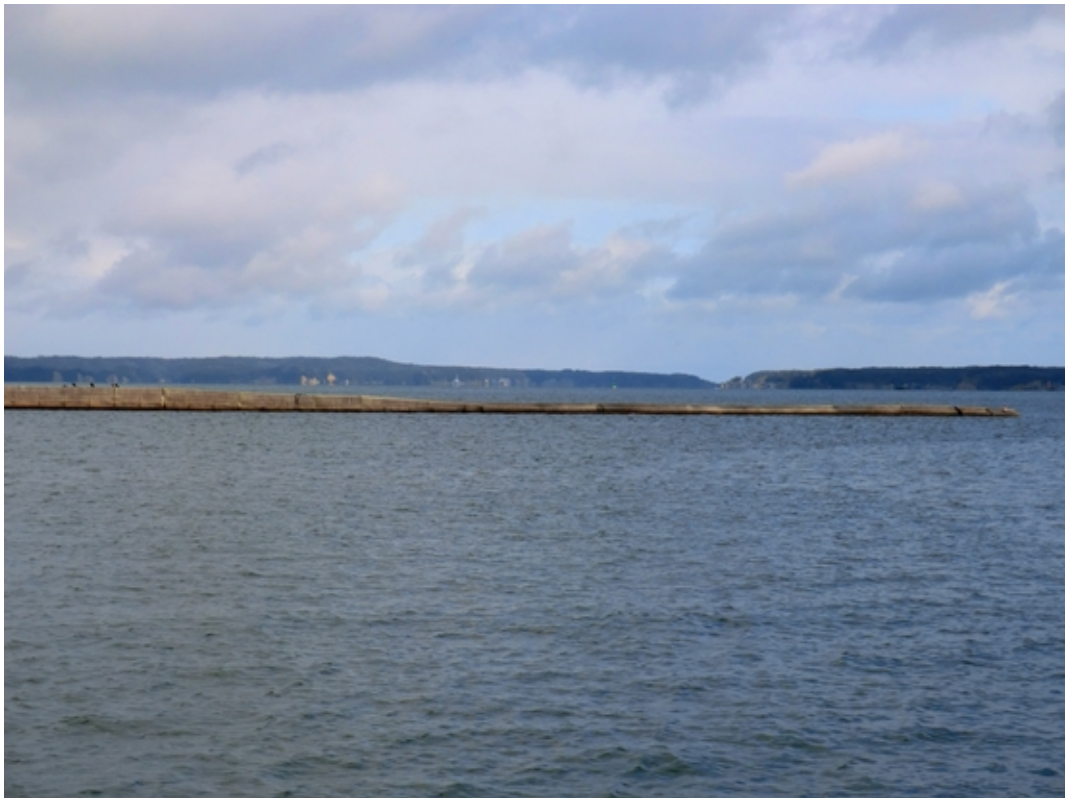
堤防の沈下？

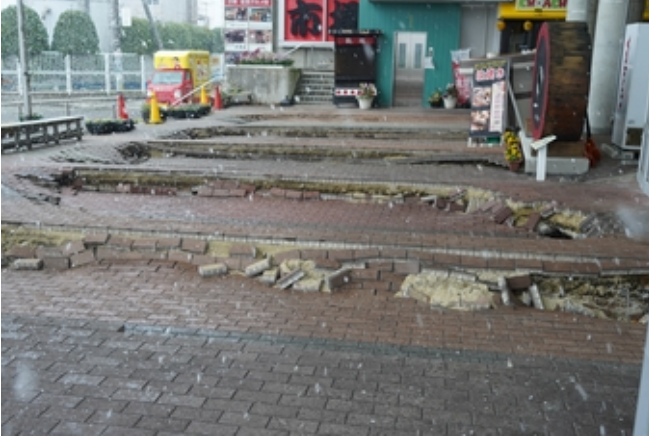
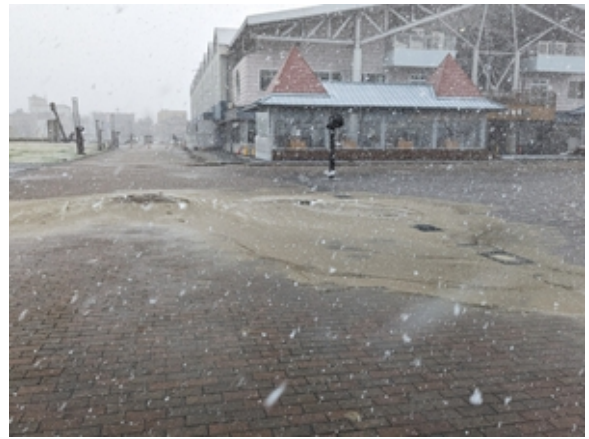
7. 七尾港(37.048800,136.969319, JGD2011)

七尾港 道の駅の液状化

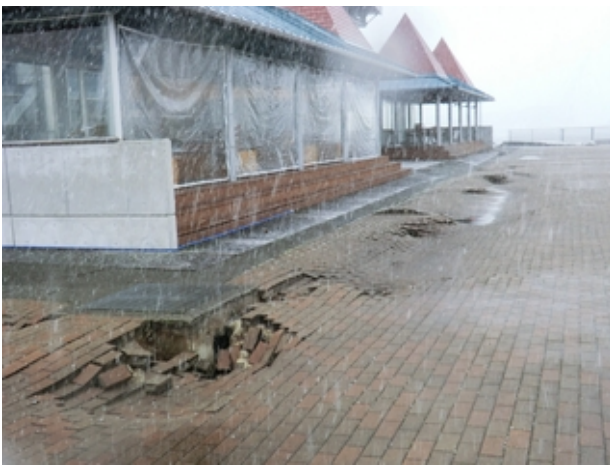
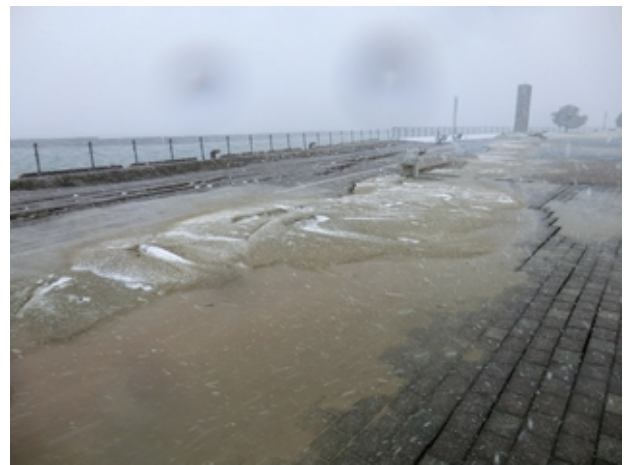
道の駅の液状化

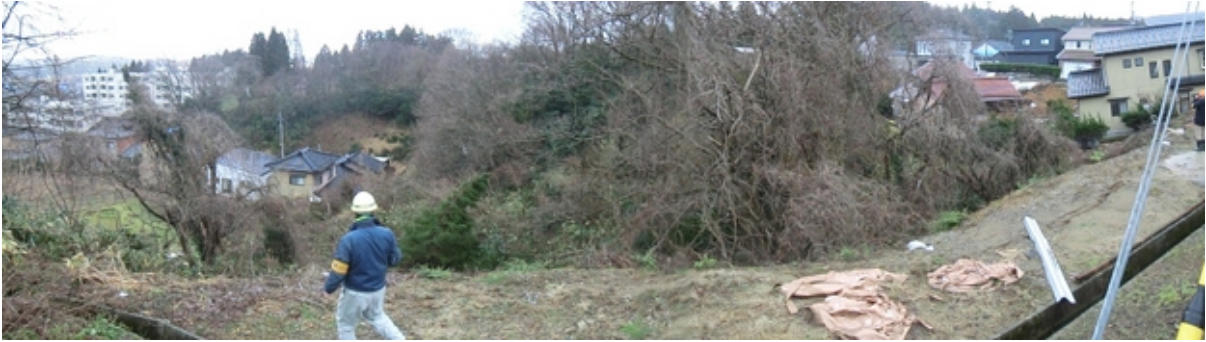
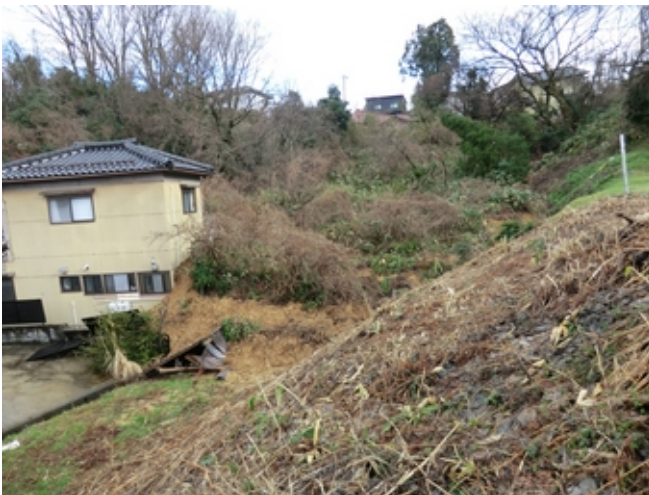
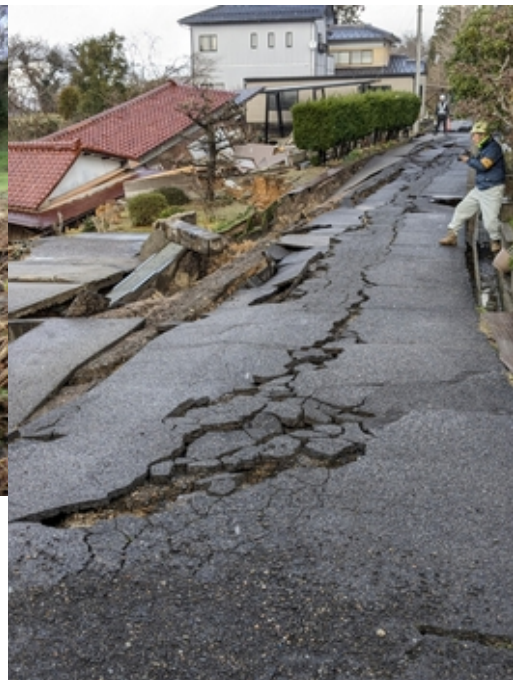
8. 七尾市南ヶ丘町(37.019787, 136.963007)

谷埋め盛土の崩落

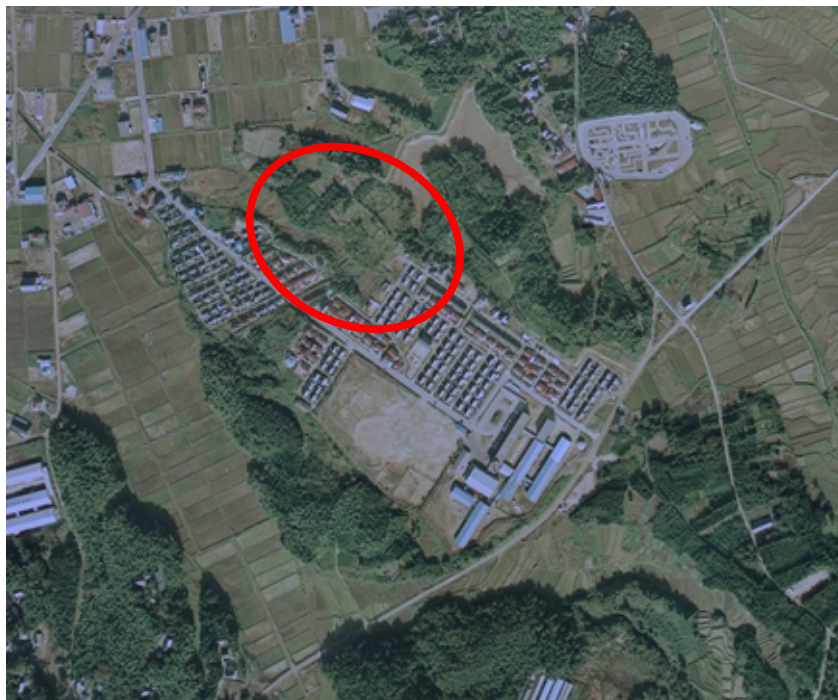
1975 年の航空写真(国土地理院, 空中写真閲覧サービス), 谷地形の埋め土であることがわかる

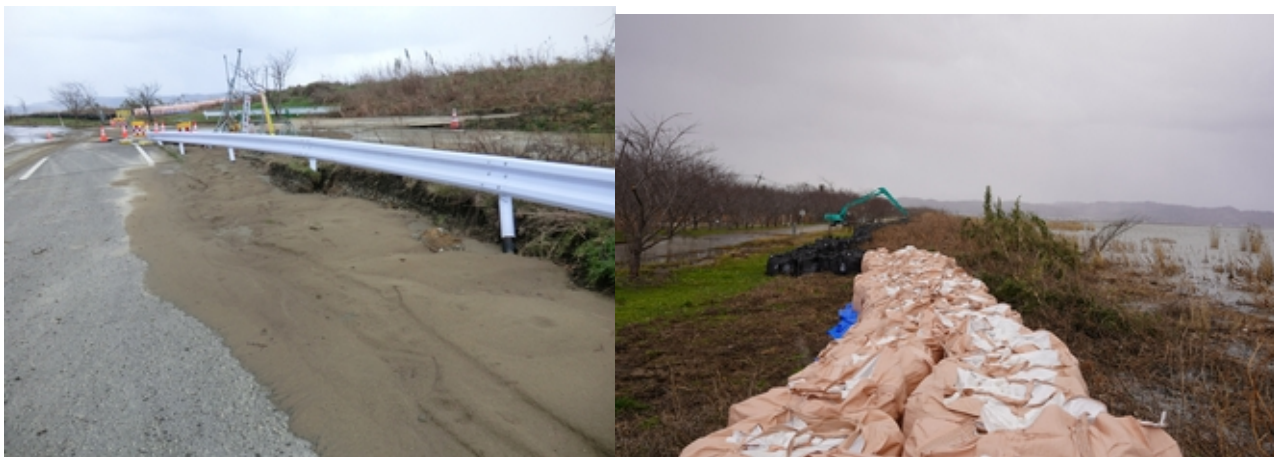
10:内灘町, 河北潟干拓地(36.66002, 136.659003)

液状化による堤防の揺すり込み沈下(水面とほとんどさがない)
