# 令和6年能登半島地震調査報告(2024.2.10)～金沢市粟崎町～

地盤工学会地震調査団（金沢工業大学） 高原利幸

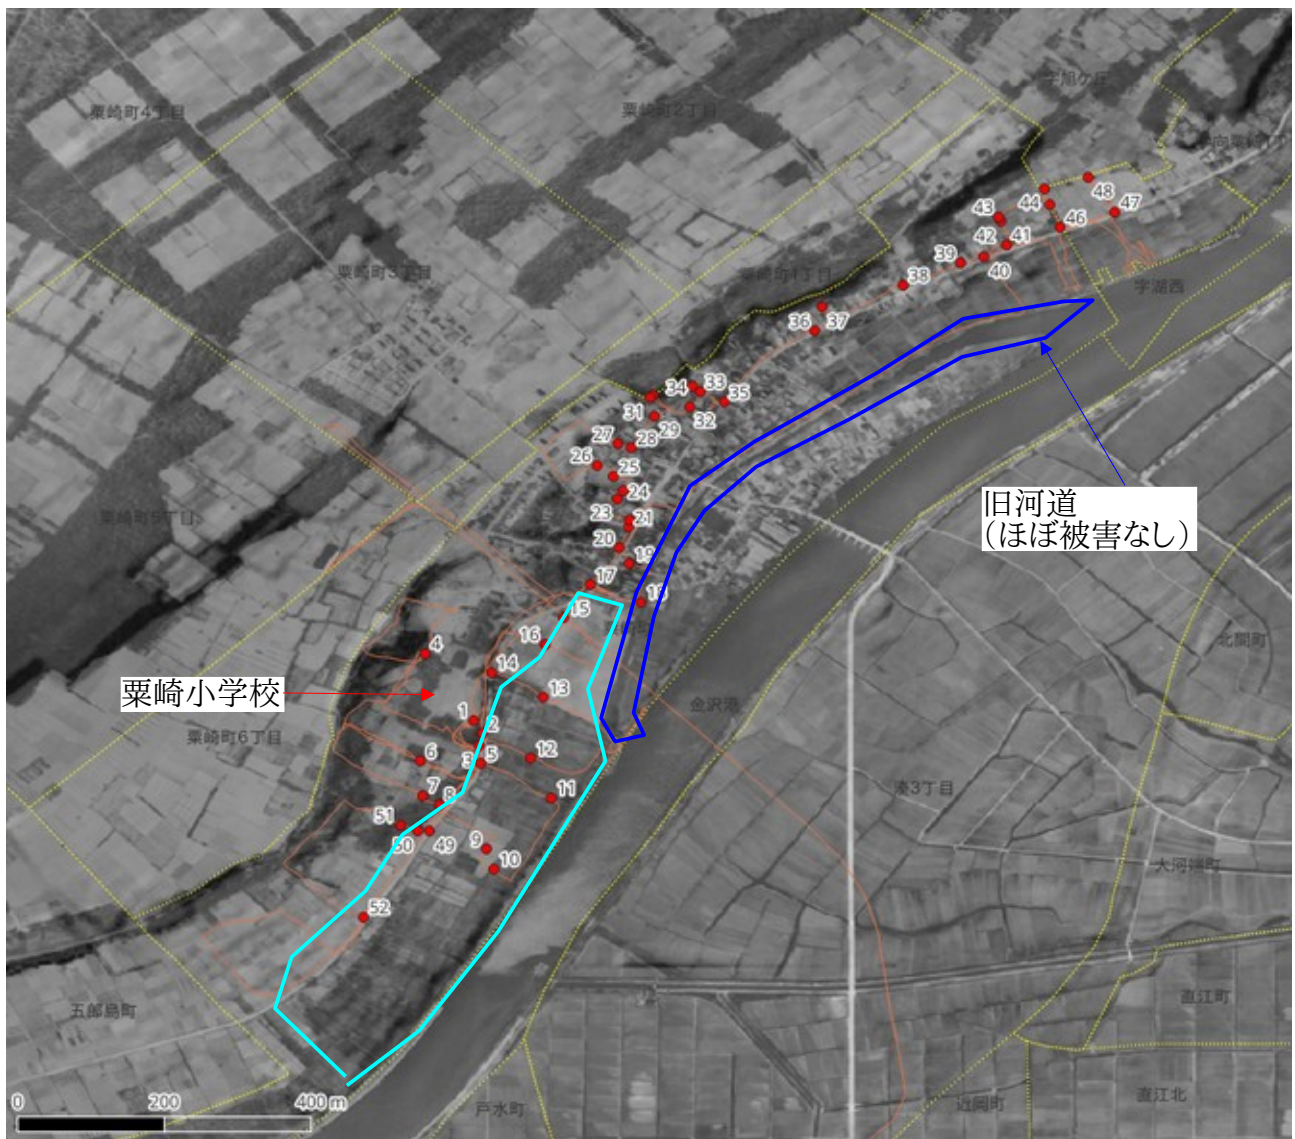
1946年の航空写真を見ても土地の形状は変わらないが、水色の部分は更に古い埋め立てではないかと予想される。旧河道上で何らかの被害があると思われたが、補修跡はあるものの調査時点では大きな変状は認められなかった。

今回の調査では、図中の1-2-3-6-7-8-49-50-51-52のラインで大きな亀裂が認められ、旧段丘崖に沿ったすべりが発生したと考えられる。また、栗崎小学校北側でも同様に段丘崖に沿った道路付近での被害が大きかった。

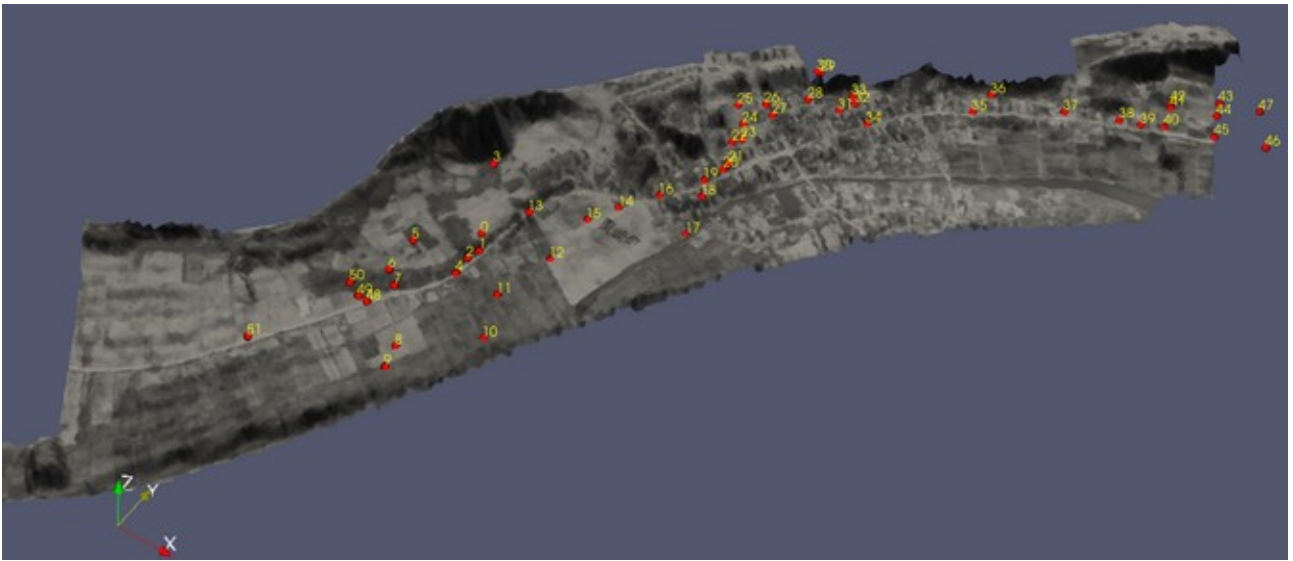
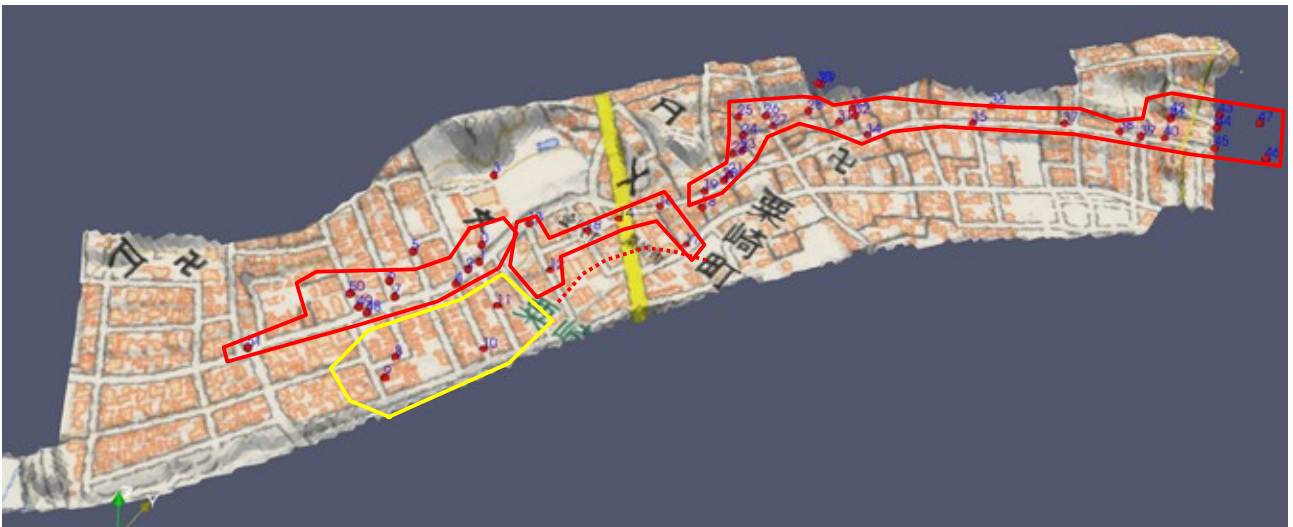
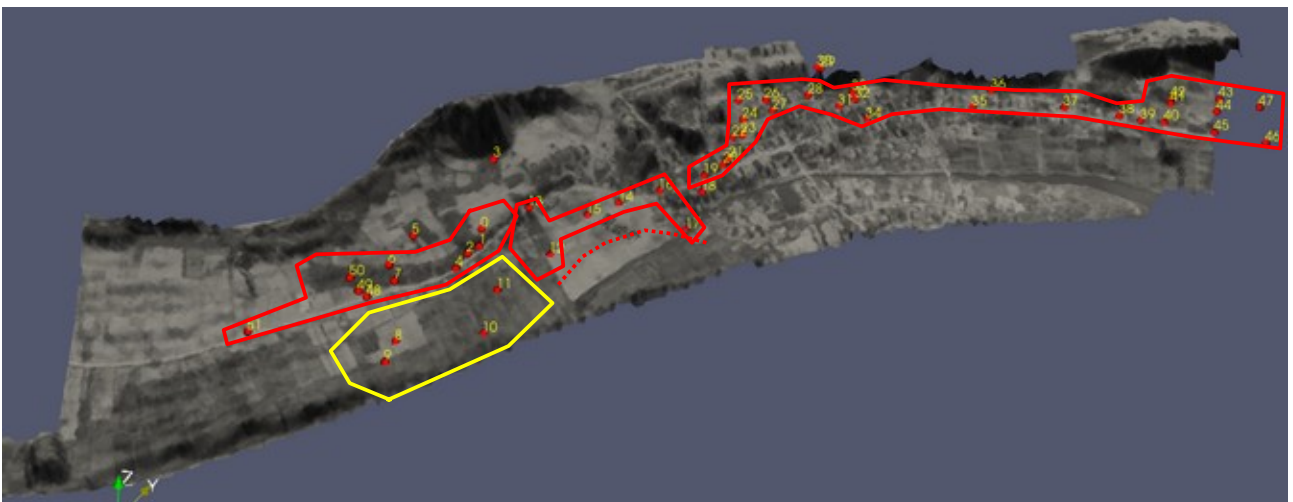
いずれの箇所も液状化の発生が認められるが, 赤線で囲われた部分は地山の傾斜により, 流動またはすべりが発生している. 特に左右の赤範囲は被害が大きい. 神社下の真ん中の赤枠は尾根の両端でやはりすべりのような流動が生じている. ただし, これらは液状化時に動いたもので, 現在も継続的に動くことはないと考えられる.

黄線範囲は液状化の発生は認められるものの, 大きな変状は確認できなかったが, 全体的に川側に移動および沈下している可能性があり, 家屋の傾斜が懸念される.

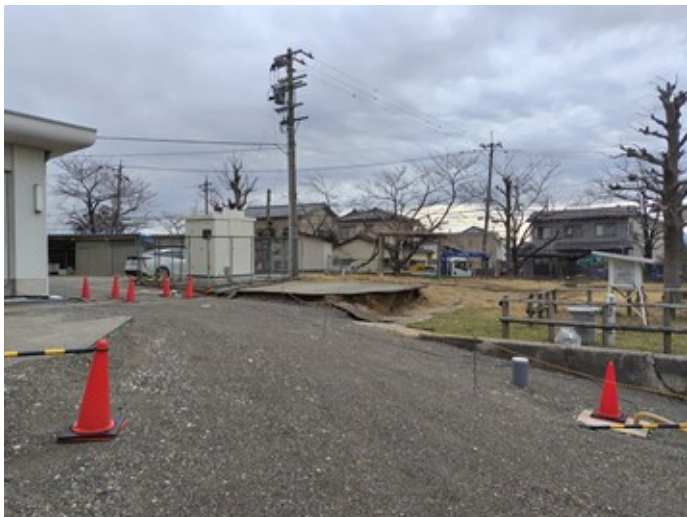
1. 栗崎小学校南東端(敷地盛土の沈下)

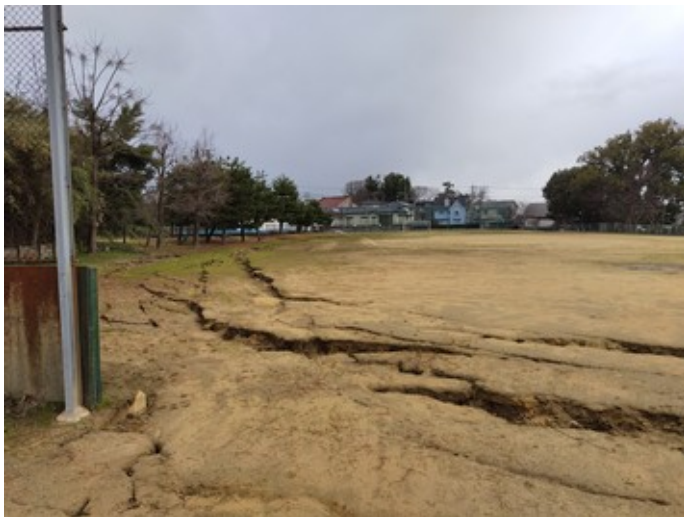
4. 北西のグラウンドの亀裂

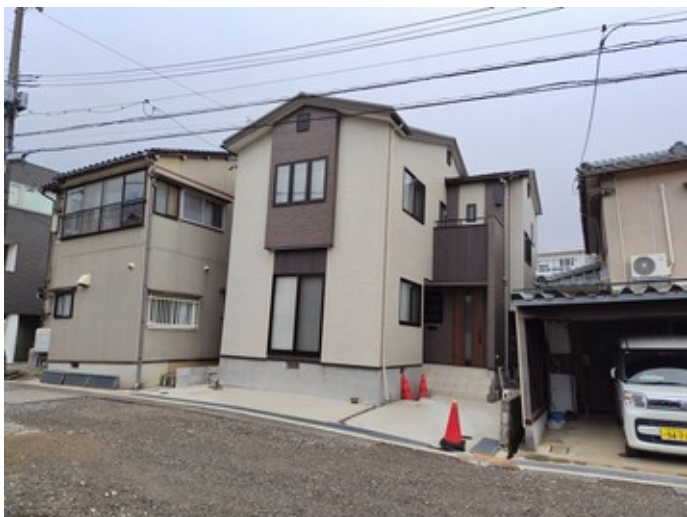
6. 亀裂による家屋被害

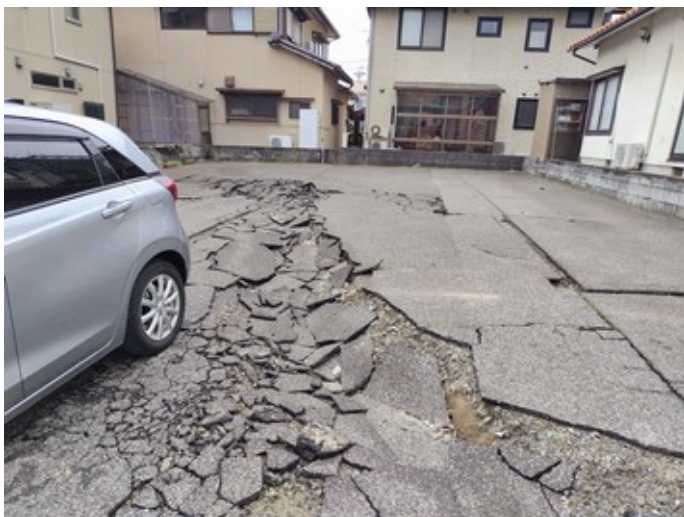
6. 左家屋の向い側の駐車場

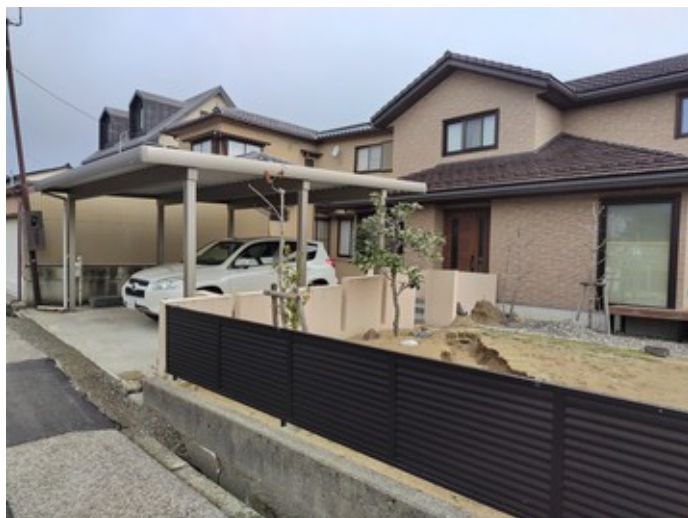
7. 家屋庭の亀裂(6から続いていると思われる)

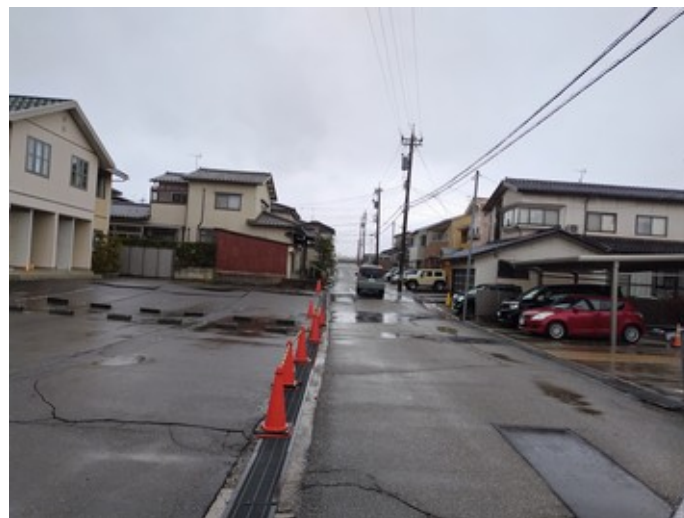
51. アパートの駐車場の亀裂(7から続いている)

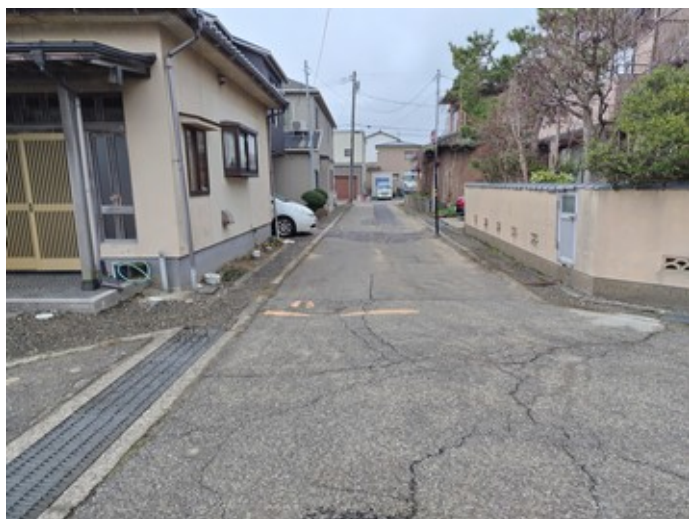
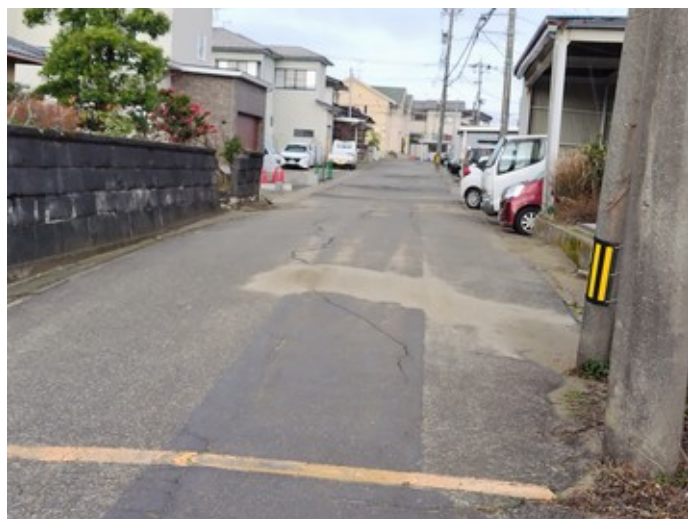
9.平坦部も液状化の痕跡はあるが、大きく動いていない 10.液状化により全体的に沈下している可能性あり

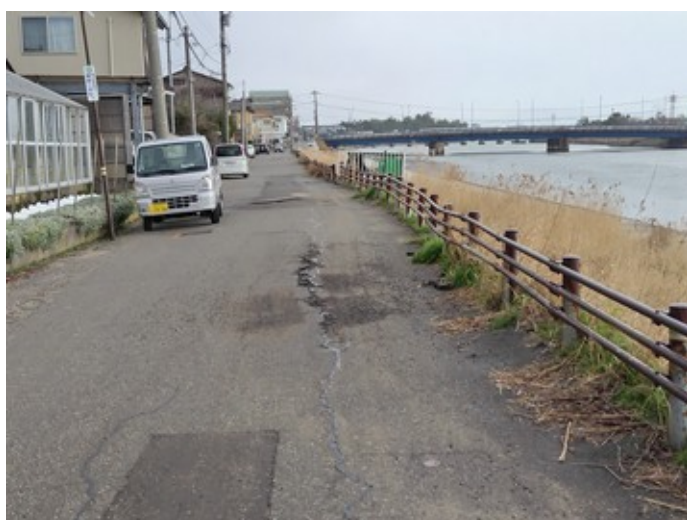
10.河川護岸には被害がない

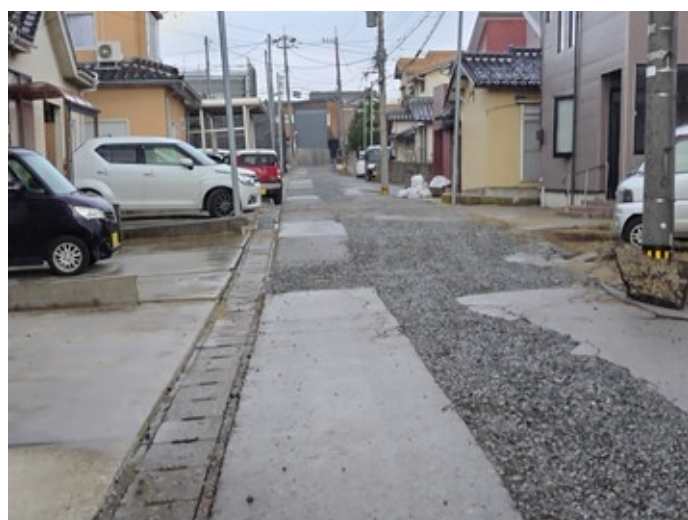
11.液状化による沈下が認められる

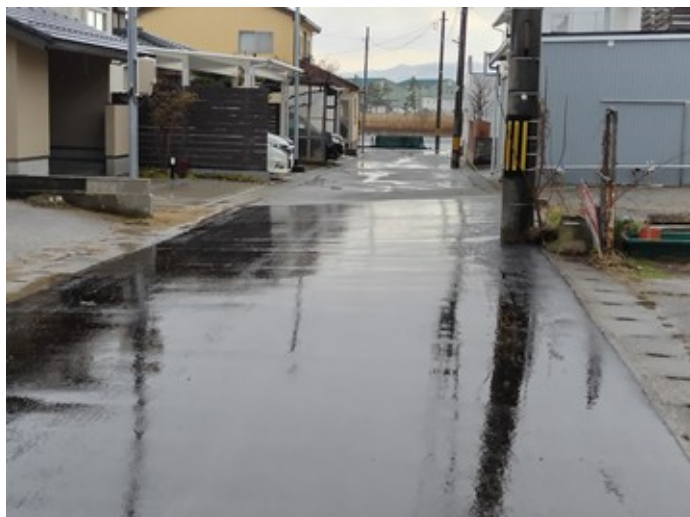
12.補修されているものの沈下は大きい

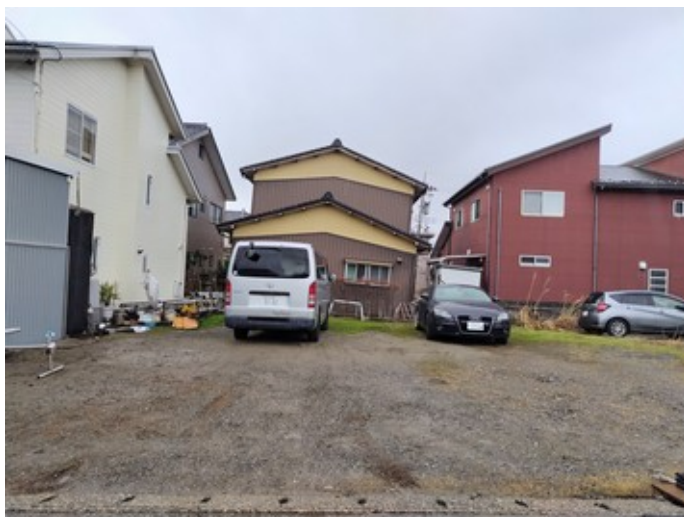
12.駐車場の隆起や家屋の傾きが認められる

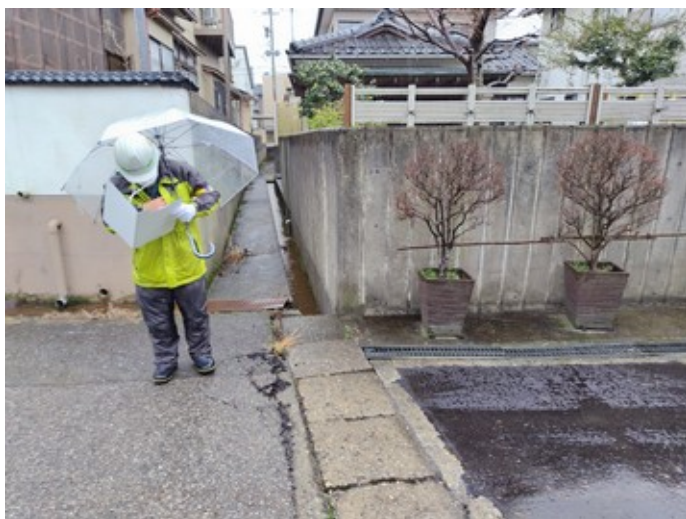
13.水路付近で液状化の痕跡あり

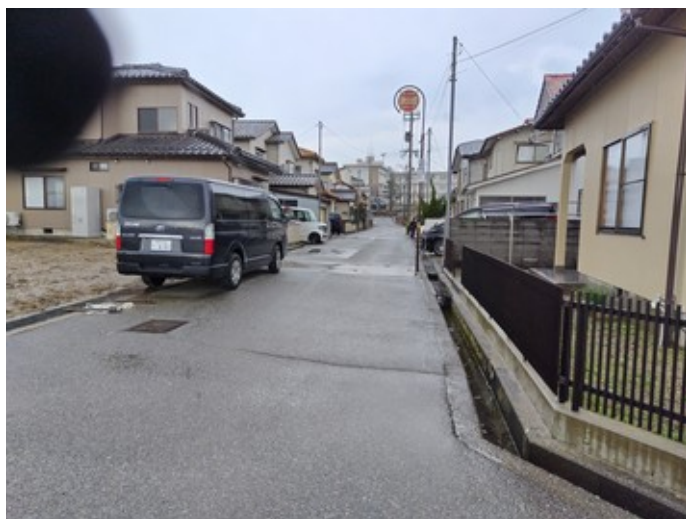
12と13の間の道(被害は見受けられない)

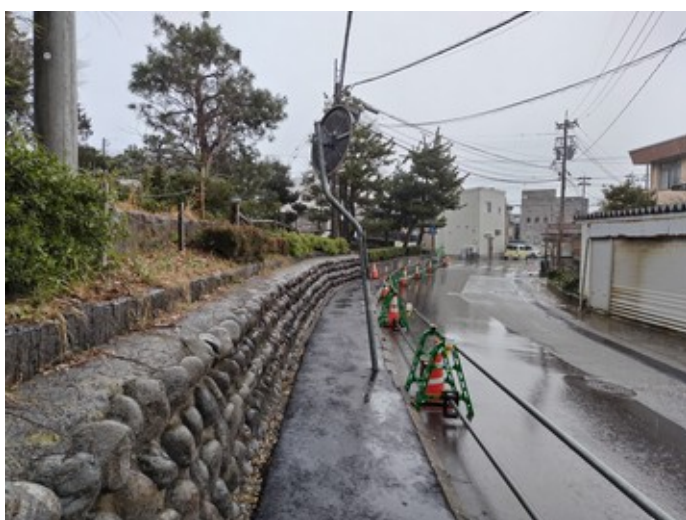
14.小学校下の道路の変状

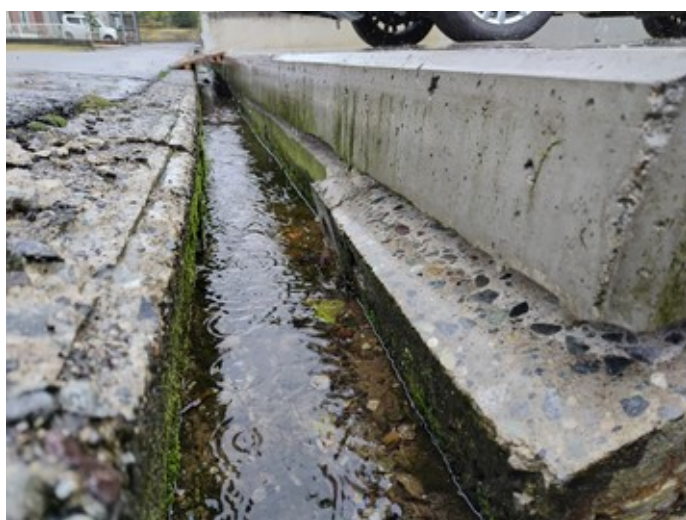
16.コンクリート床板のズレ

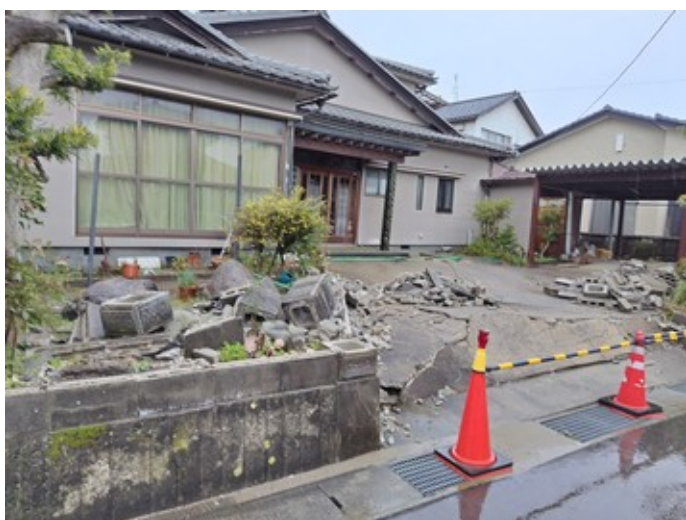
17.液状化による変状(下方にずれている)

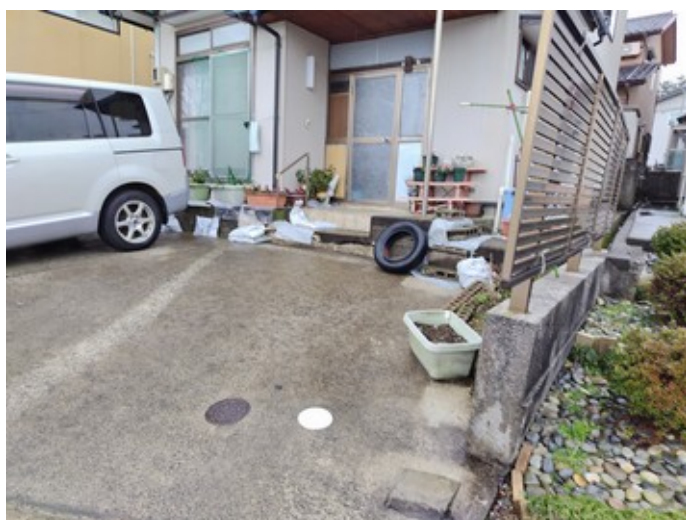
19.家屋と敷地の段差

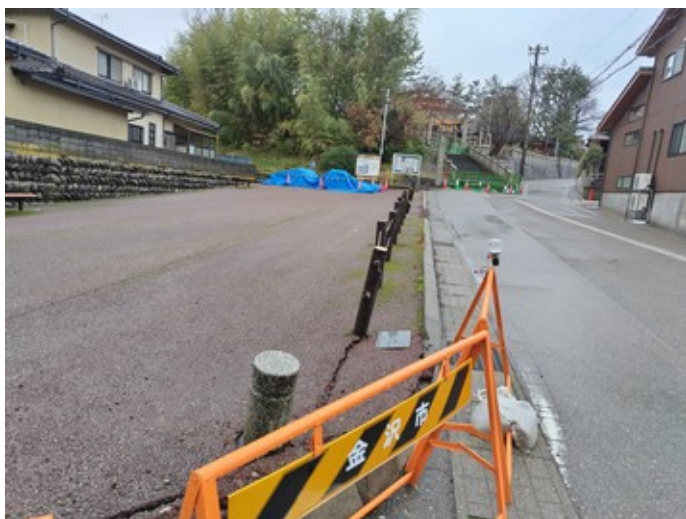
21.液状化によるポールの傾き

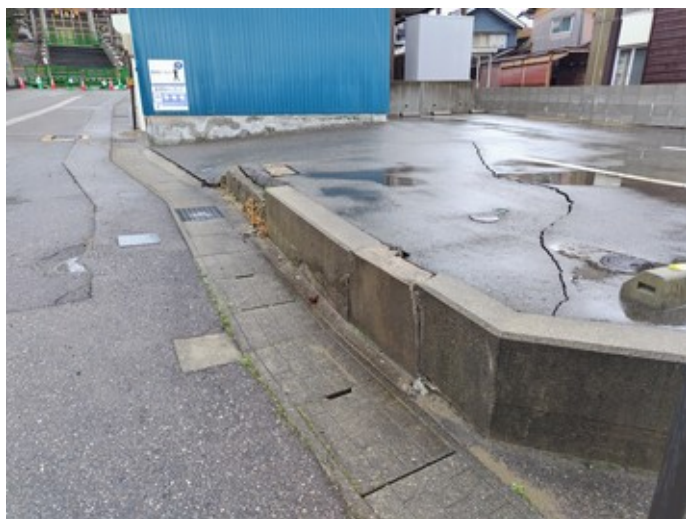
22.駐車場の亀裂

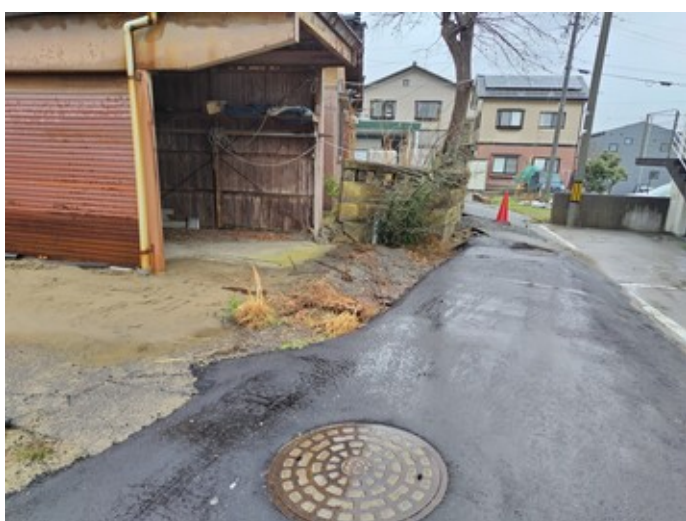
23.道路の隆起(すべりまたは流動の末端)

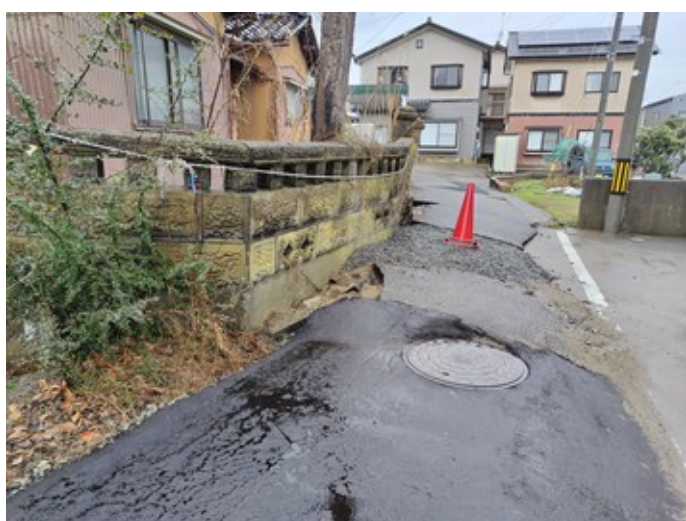
24.同様に液状化後の流動の末端

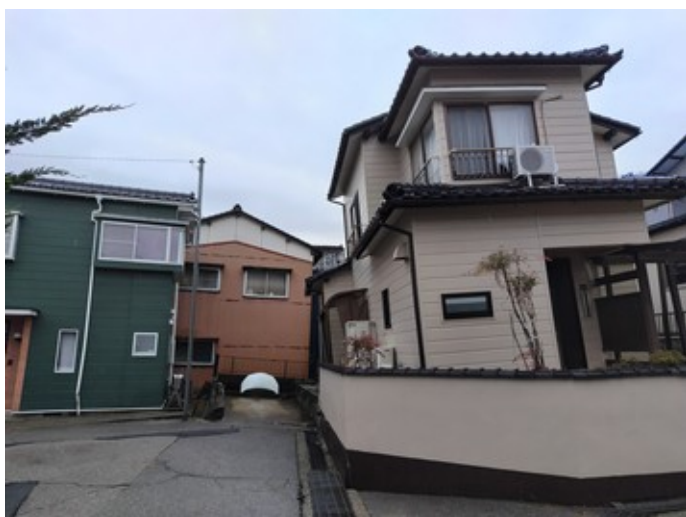
25.家屋の傾き(右手前,真ん中奥ともに)

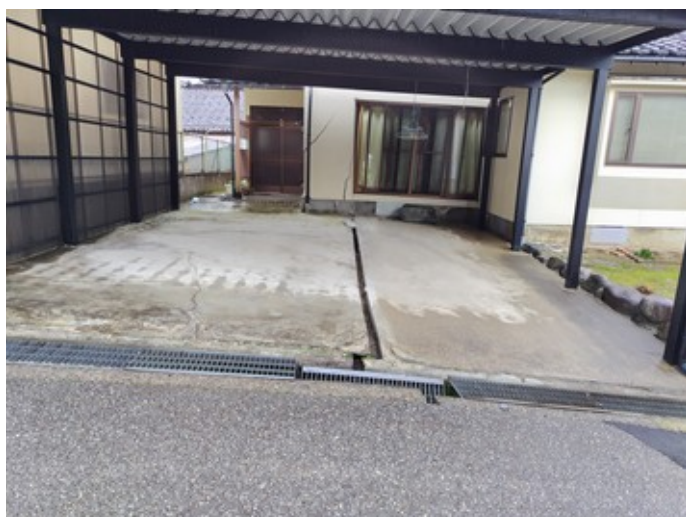
26.宅地内の亀裂(流動またはすべりによる)

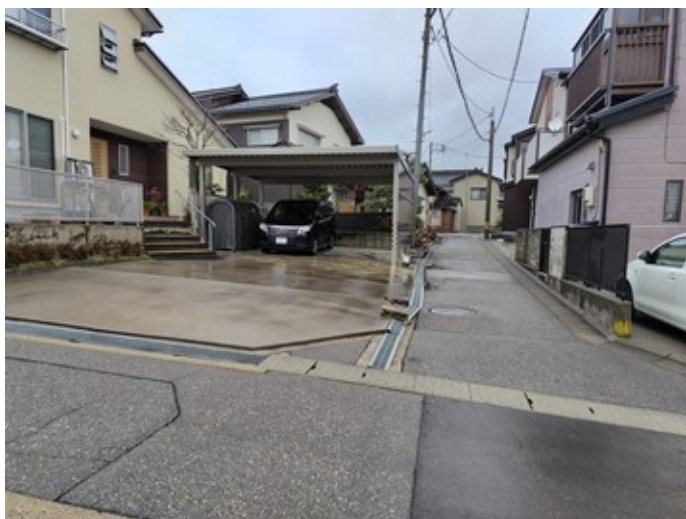
28-29 への道(全体的に下方へ移動)

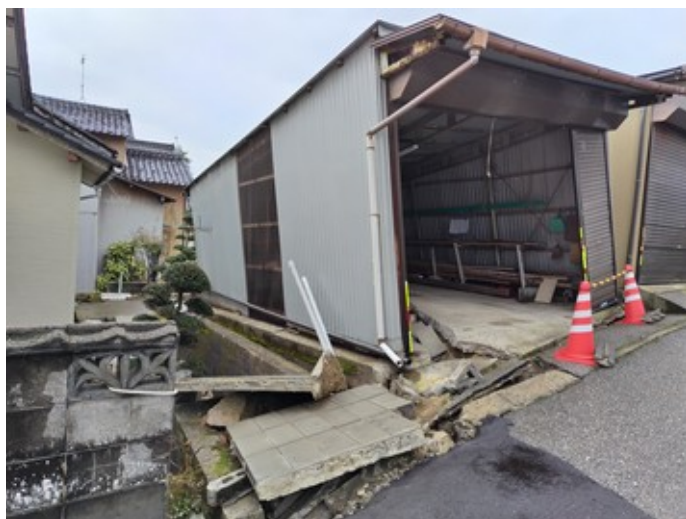
31.大きな段差が生じている

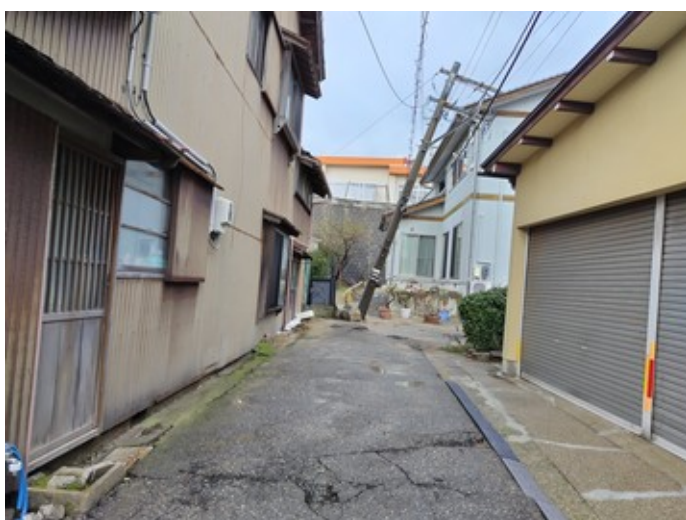
33.電柱の傾き,道路の亀裂

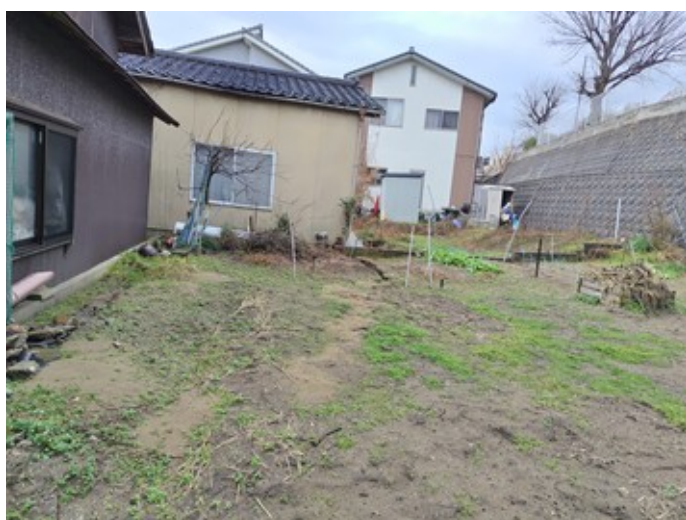
34.地面の亀裂

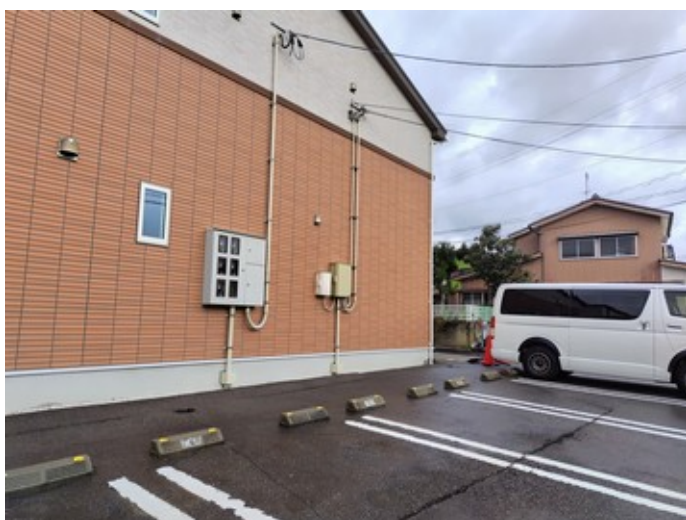
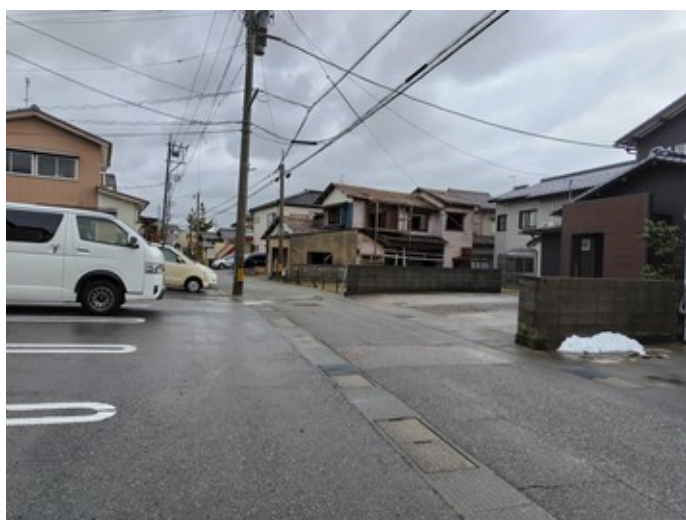
35.このあたりまで変状の影響あり

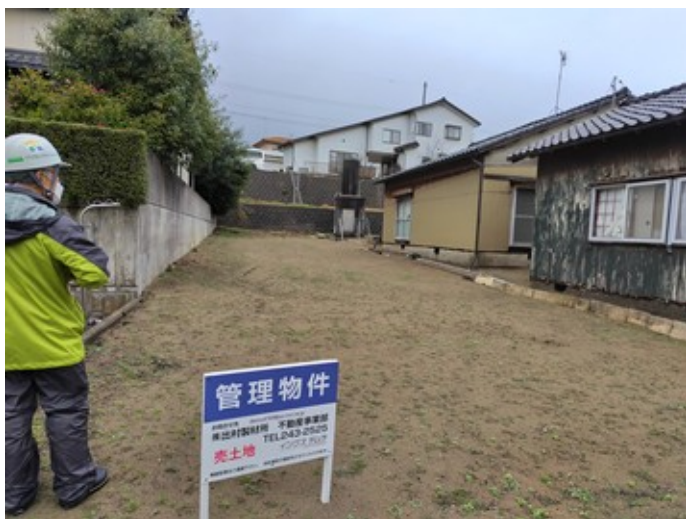
36. 空き地の変状

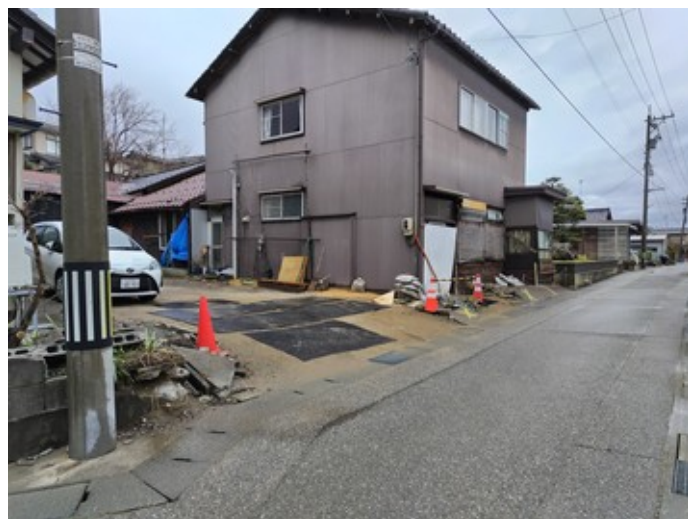
36. 駐車場の隆起

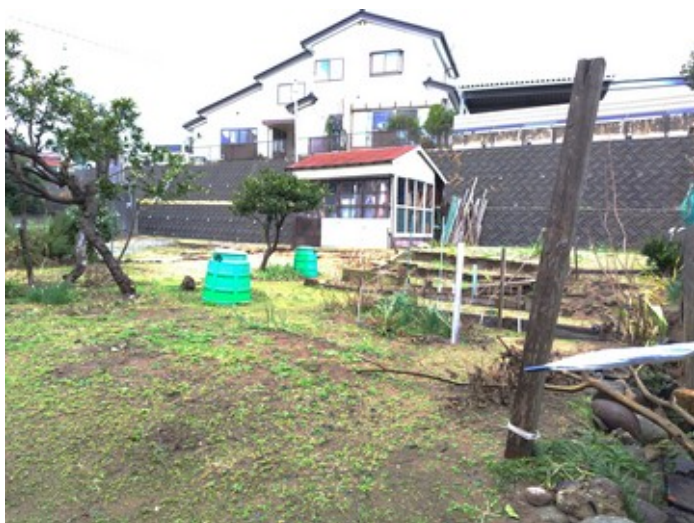
37. 庭の地割れ

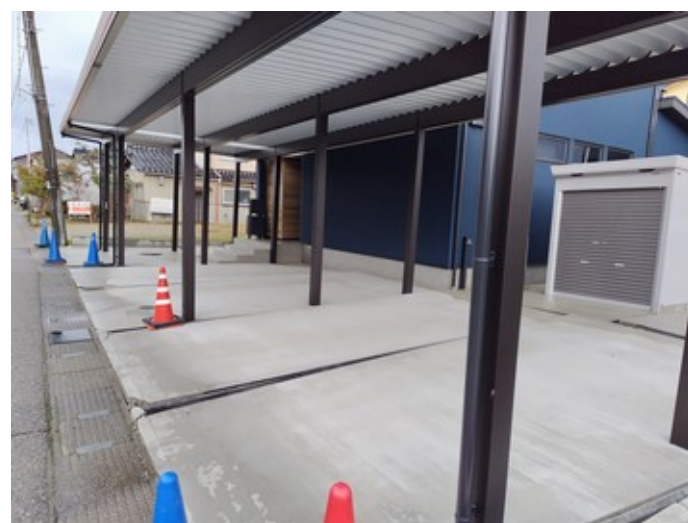
38. コンクリート床板のずれ(電柱傾斜多数)

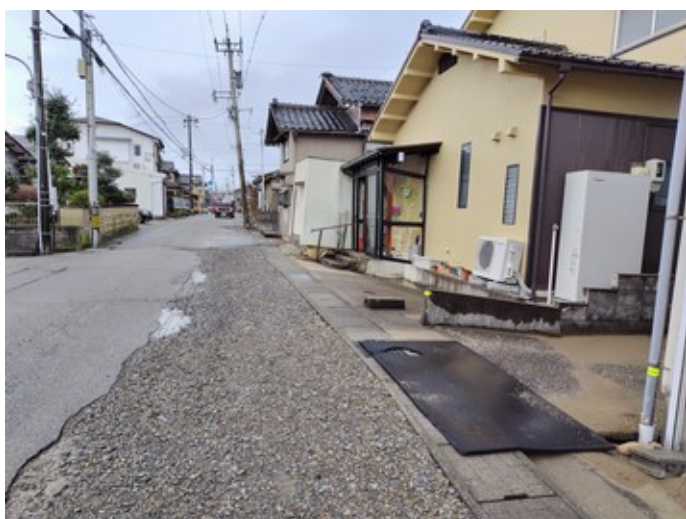
39. 家屋の沈下および傾斜, 電柱の傾斜

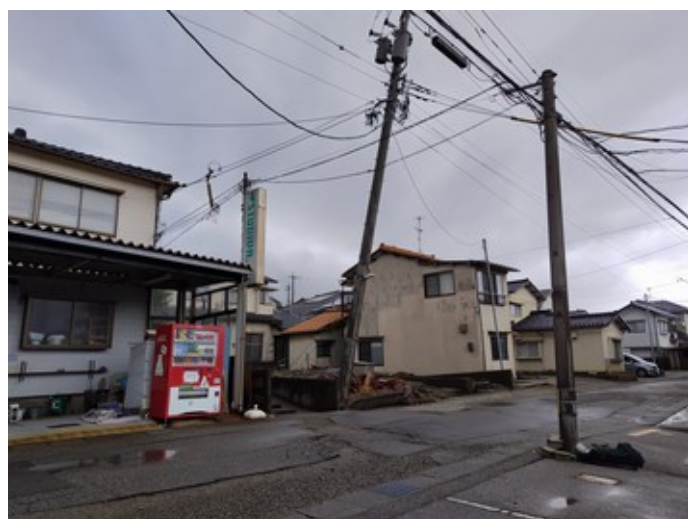
40. 家屋の沈下および傾斜

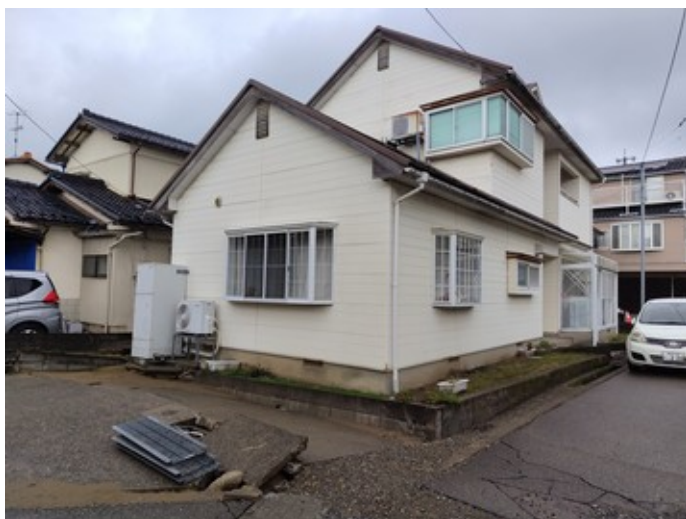
41.おそらく下方に全体が移動している

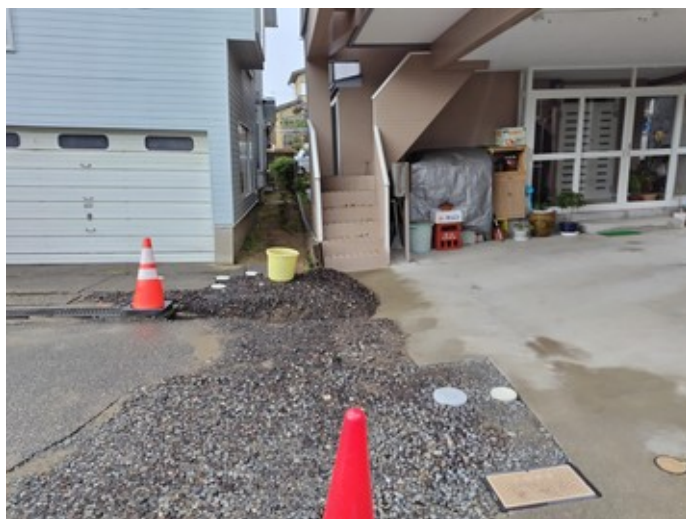
42.右の建物が傾き,下方の左の建物を押している

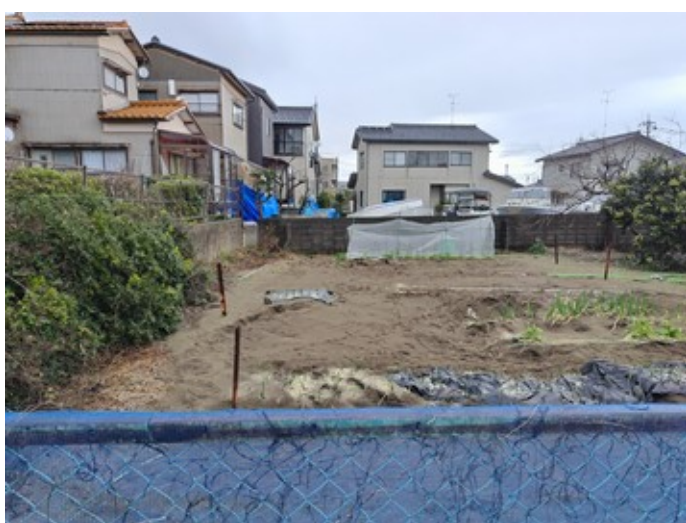
44.畑の中に地割れあり(下方流動)

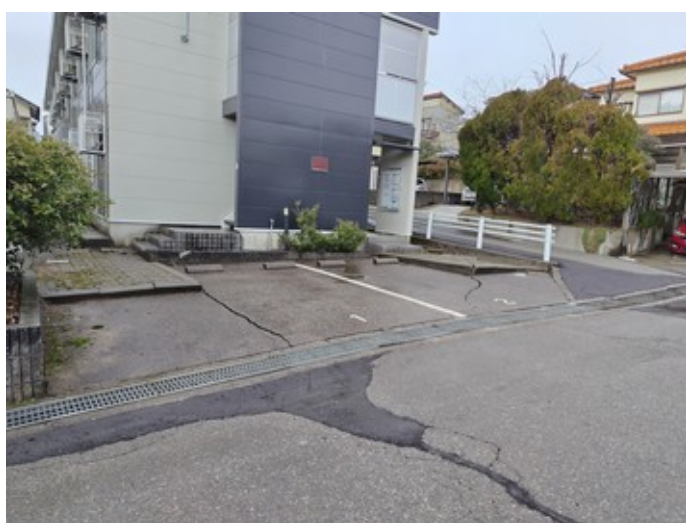
45.道路両側とも大きな亀裂と段差

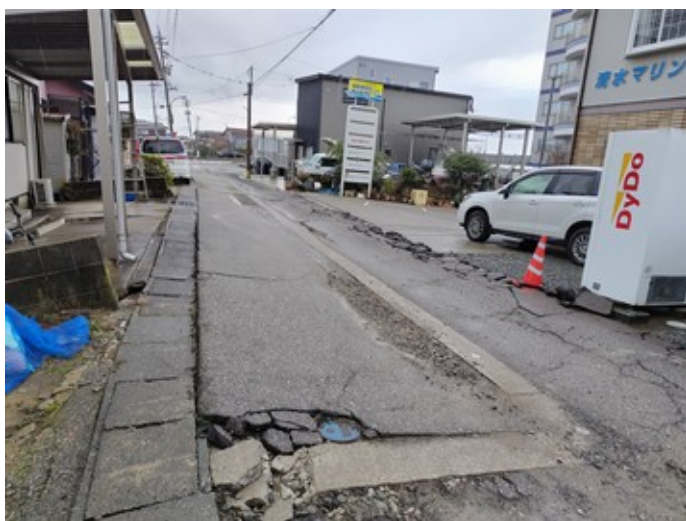
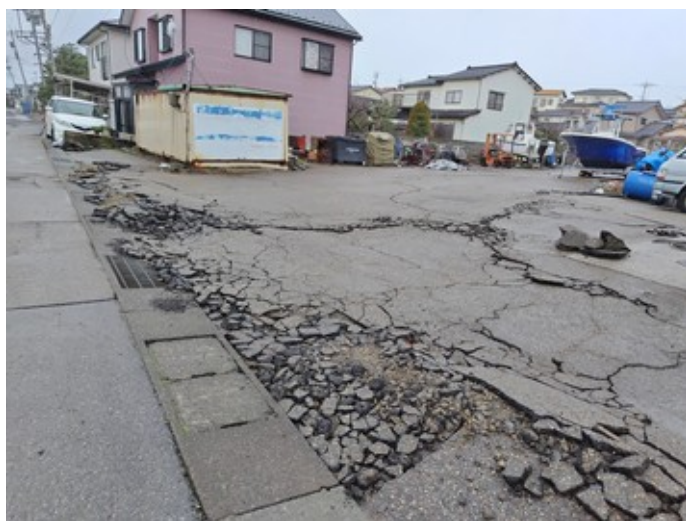
46-47 に向けての道路.左の上側が盛り上がっている(すべりの末端)

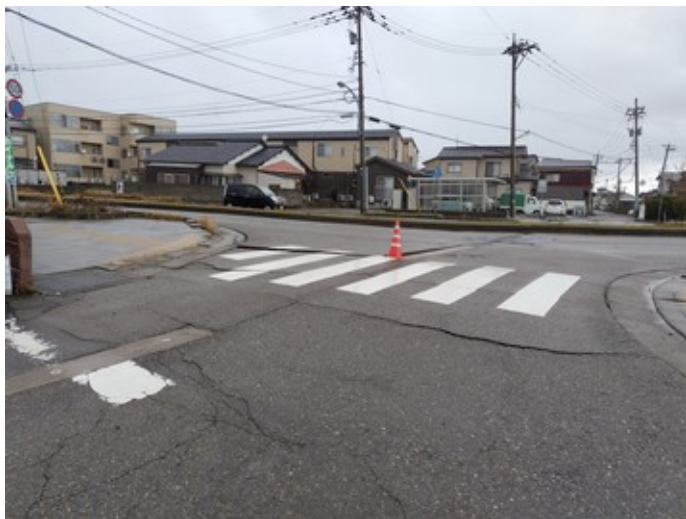
47.内灘町,46 からの変状は続いている

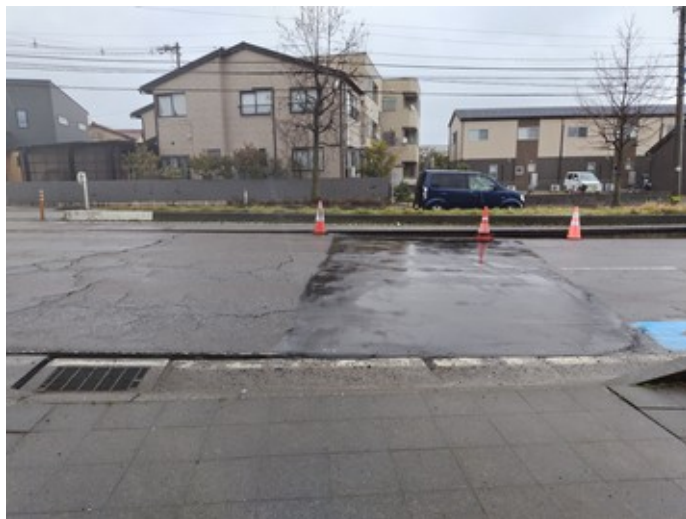
48. 内灘町,43 からの亀裂はここまで続いている
