# 令和6年能登半島地震調査報告(2024.2.10)～金沢市粟崎町～

地盤工学会地震調査団（金沢工業大学） 高原利幸

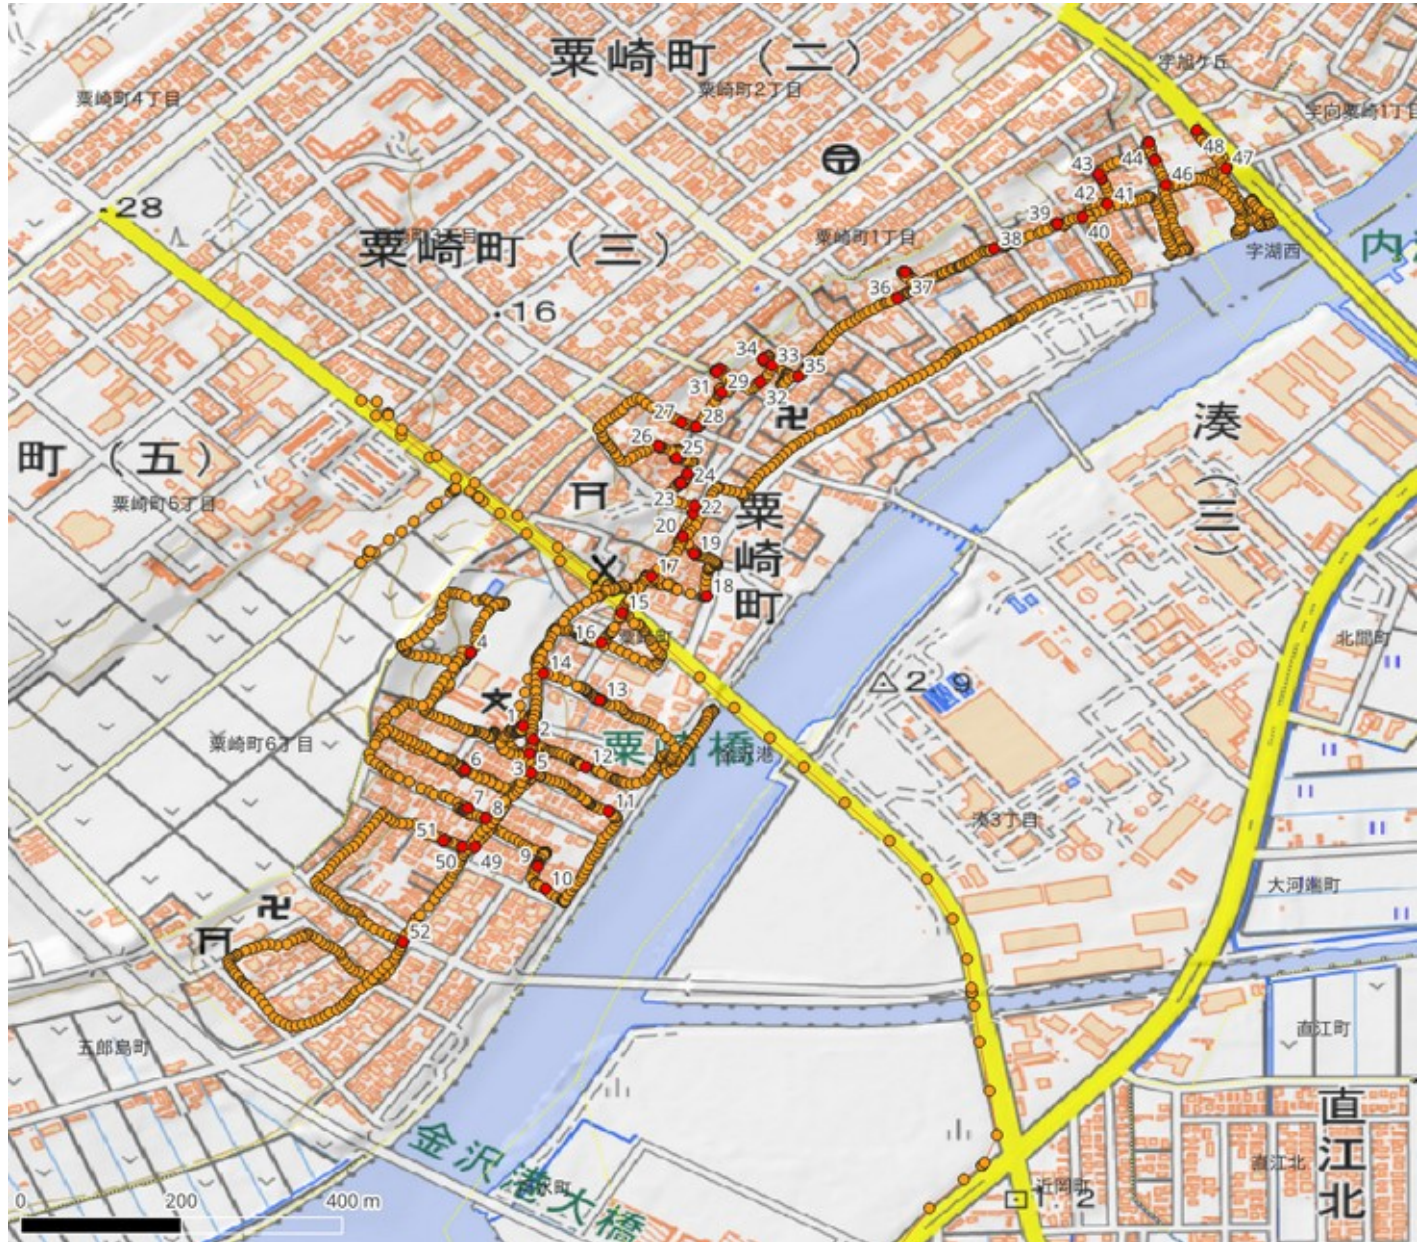
調査ルートは上図のとおりで,これまで内灘町の調査に集中していたが,同じ砂州の金沢市地区の調査を行った.オレンジの点が調査ルートで,赤色の点(18を除く)が被災を確認した点である.

今回の調査では、図中の1-2-3-6-7-8-49-50-51-52のラインで大きな亀裂が認められ、旧段丘崖に沿ったすべりが発生したと考えられる。また、栗崎小学校北側でも同様に段丘崖に沿った道路付近での被害が大きかった。
